**Aeroporto “Marco Polo” di Venezia
Master Plan 2021**

**ASSISTENZA NATURALISTICA ALLA DIREZIONE
LAVORI – INTERVENTO 5.01 REALIZZAZIONE
BACINO DI LAMINAZIONE**

RAPPORTO ATTIVITÀ SVOLTA

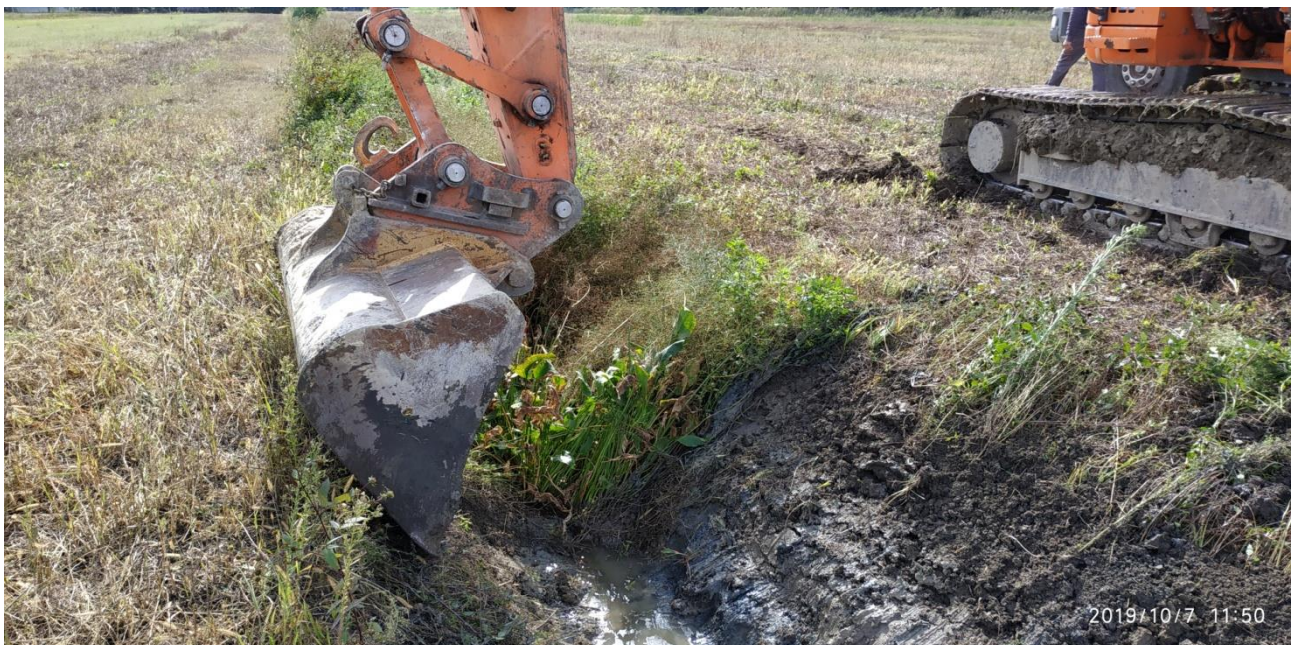
Figura 2-1 Scotico preventivo della scolina con presenza d'acqua, prima di procedere al risezionamento.

Si conviene con l'operatore dell'escavatore di eseguire lo scotico molto lentamente, in modo da consentire al naturalista di ispezionare visivamente il tratto di scolina interessato dall'azione della benna, per individuare tempestivamente eventuali esemplari di erpetofauna.

Si concorda inoltre che il materiale scavato non venga caricato direttamente sul cassone del ribaltabile, ma ogni bennata venga depositata lentamente sul campo a bordo scolina, per consentirne l'ulteriore ispezione. Solo in un secondo tempo il materiale viene raccolto e caricato sul camion per la messa in deposito temporaneo.

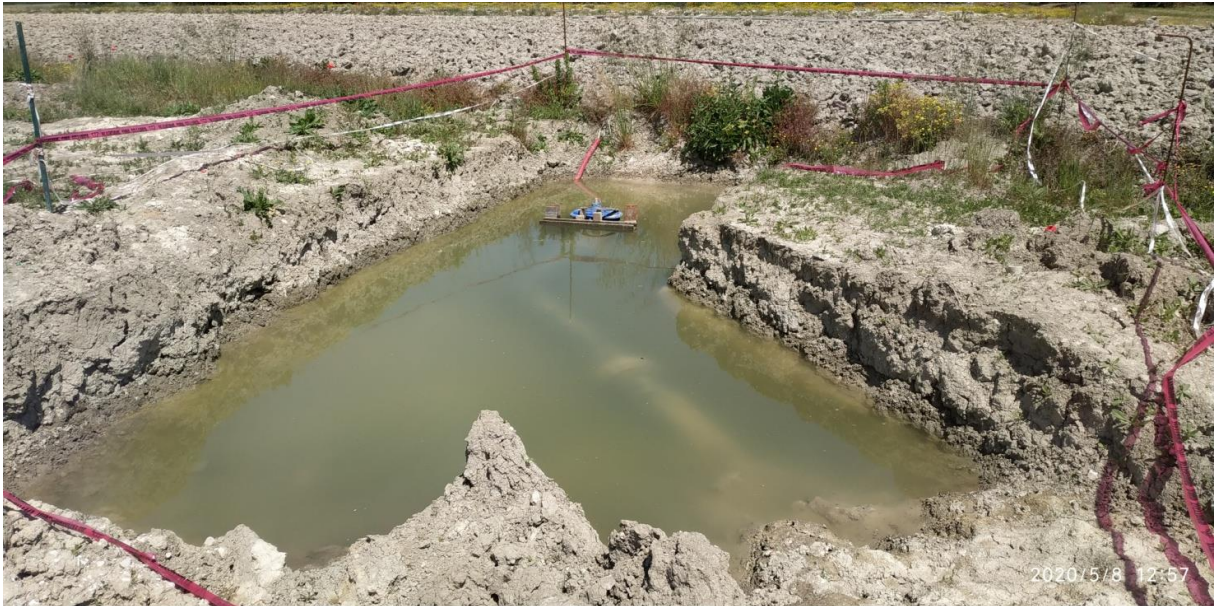
Nella sede di scavo ospitante l'opera di ispezione dell'acquedotto, presso l'opera di ingresso del bacino, all'angolo sudorientale dello stesso si è venuto a formare un allagamento con oltre un metro di

profondità. Al suo interno, ai primi di maggio erano presenti stadi larvali di rana verde (*Pelophylax syncl. Esculentus*).

Figura 2-7 Ristagno sede dell'azione correttiva BL_A3 per la tutela delle specie di anfibi.

Per salvaguardare gli stadi larvali di rana presenti nella sede di scavo dell'acquedotto, non potendo rinviarne l'interramento alla fine della stagione riproduttiva, è stata effettuata la raccolta dei girini immediatamente prima di procedere all'aggottamento e successivo riempimento della sede di scavo. L'azione, condotta il 21 maggio, permette di recuperare solo una quarantina di girini di rana verde; la forte perdita di girini di rana rispetto alla situazione rilevata in data 8 maggio appare verosimilmente imputabile a predazione da gambero della Louisiana, di cui l'invaso è risultato brulicare.

I girini, in mancanza di altri corpi idrici (evaporati a causa della prolungata siccità), sono stati rilasciati nel tratto di canale a nord del bacino.

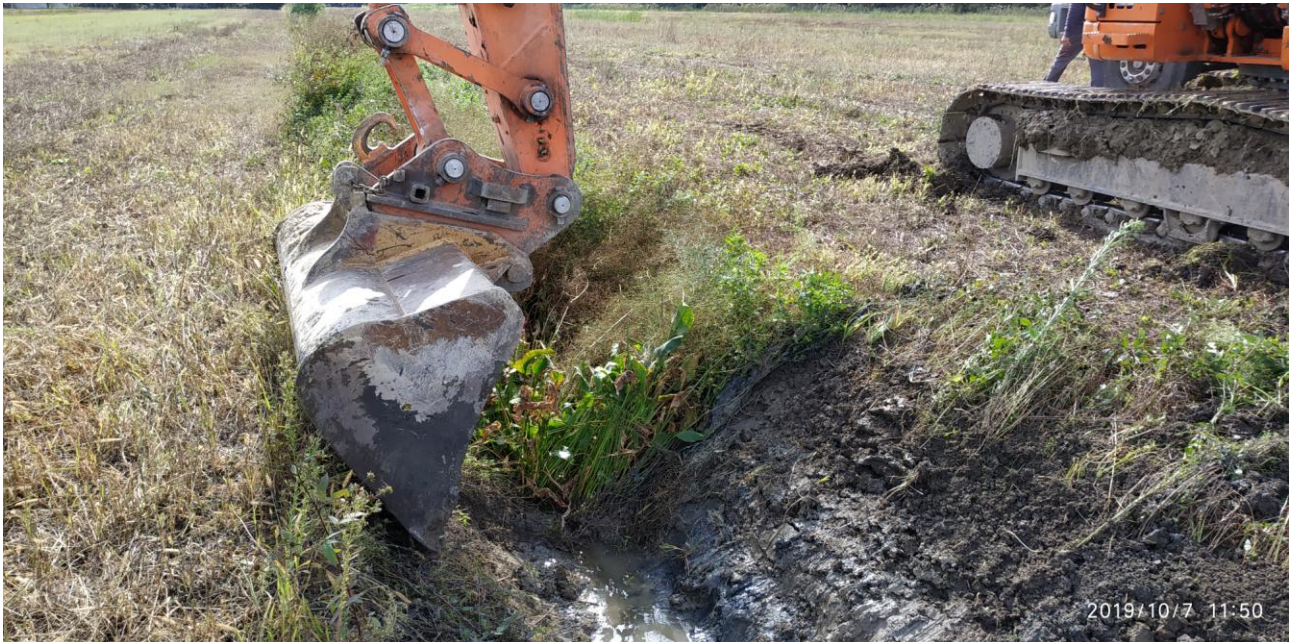
Partecipanti	Dott. Antonio Borgo	
Situazione rilevata	<p>Le scoline, anche dopo le piogge dei giorni scorsi, si presentano asciutte, ad eccezione della scolina n°3 (cfr. Carta 1) alimentata da debole flusso di scarico e con tratti caratterizzati da ristagni con 20-40 cm di battente.</p> <p>L'impresa effettua le rilevazioni di quota per avviare la risagomatura delle scoline.</p>	
Problematiche riscontrate e attività svolta	<p>Viene avviata la risagomatura delle scoline. L'attività inizia dalla scolina allagata. La folta vegetazione presente nella scolina consiglia di procedere con particolare prudenza, al fine di evitare effetti sull'erpetofauna eventualmente presente. Dal momento che la vegetazione alta (a tifa e cannuccia palustre) rappresenta un limite anche all'operatività della fase di risagomatura, si conviene di procedere in due step. In un primo tempo, viene effettuato lo scotico della scolina (Foto 1) e solo successivamente si procede alla risagomatura. Tale scelta permette di massimizzare la verifica della presenza di erpetofauna e la raccolta e messa in sicurezza di eventuali esemplari.</p> <p>Lo scotico è eseguito con pala a bordo liscio sotto la continua assistenza del naturalista che ispeziona ogni singolo tratto di scavo. Per ottimizzare la ricerca di eventuali esemplari di fauna, il materiale scavato viene deposto sul campo a bordo scolina, per consentirne l'ispezione. Solo in un secondo tempo il materiale viene raccolto e caricato sul camion per la messa in deposito temporaneo. L'attività ha permesso l'individuazione di un individuo giovane (Foto 3) di testuggine palustre (<i>Emys orbicularis</i>) e di un esemplare adulto di rana verde (<i>Pelophylax syncl. esculentus</i>). Numerosa la presenza del gambero della Luisiana, i cui esemplari non sono stati raccolti.</p> <p>La risagomatura della scolina asciutta n°2 (Foto 4) procede senza alcuna criticità o emergenza naturalistica.</p>

Foto 1 Fase di scotico della scolina n° 3 con presenza d'acqua (vedi carta).

Azioni correttive	<input checked="" type="checkbox"/> SI	<input type="checkbox"/> NO
Gli esemplari di testuggine palustre, specie inserita nell'allegato II e IV della direttiva 92/43/CE, e di rana verde (Allegato V), sono stati raccolti, custoditi durante l'esecuzione della lavorazione e successivamente rilasciati in un tratto idoneo di canale non interessato dalle lavorazioni (cfr. Carta 1). La scelta del sito di rilascio è stata condizionata dalla scarsa presenza di acqua nelle scoline poste a ovest dell'area del bacino di laminazione.

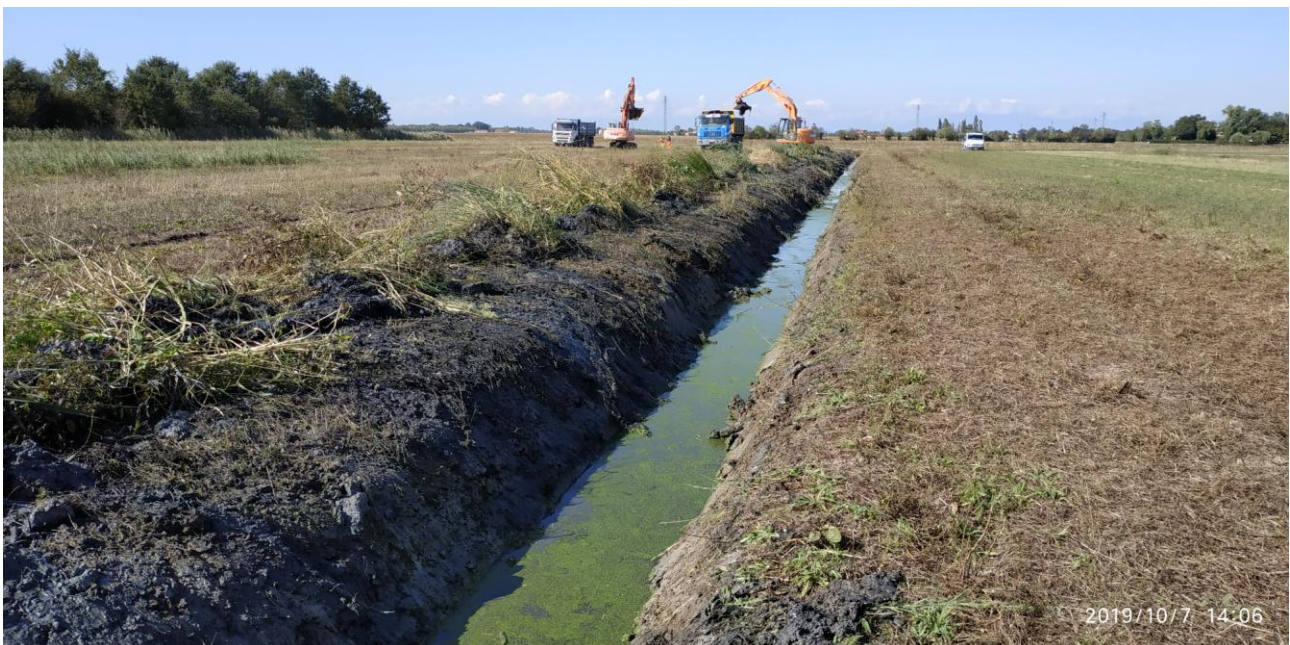
Foto 2 Il materiale scavato, depositato a bordo scolina per consentirne l'ispezione, viene raccolto e caricato su camion dopo la verifica dell'assenza di esemplari di erpetofauna.

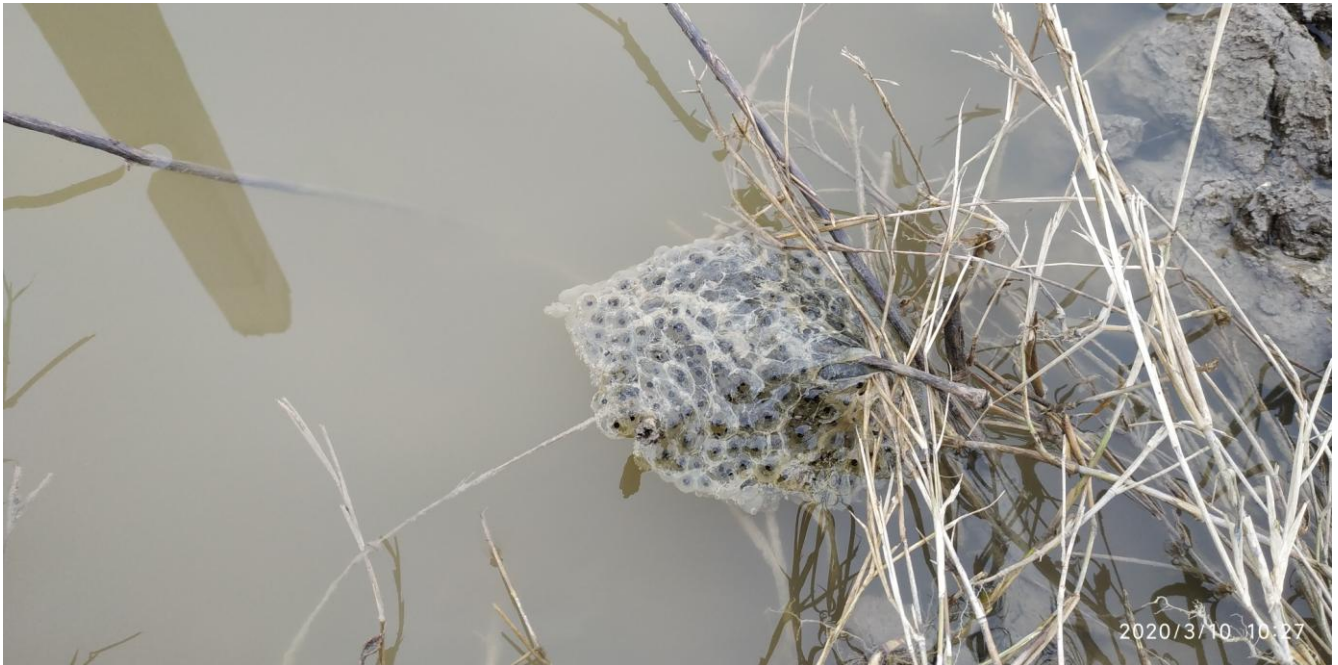
Foto 3 Ovatura di *Rana dalmatina* rinvenuta in una scolina ancora non collegata al canale perimetrale.

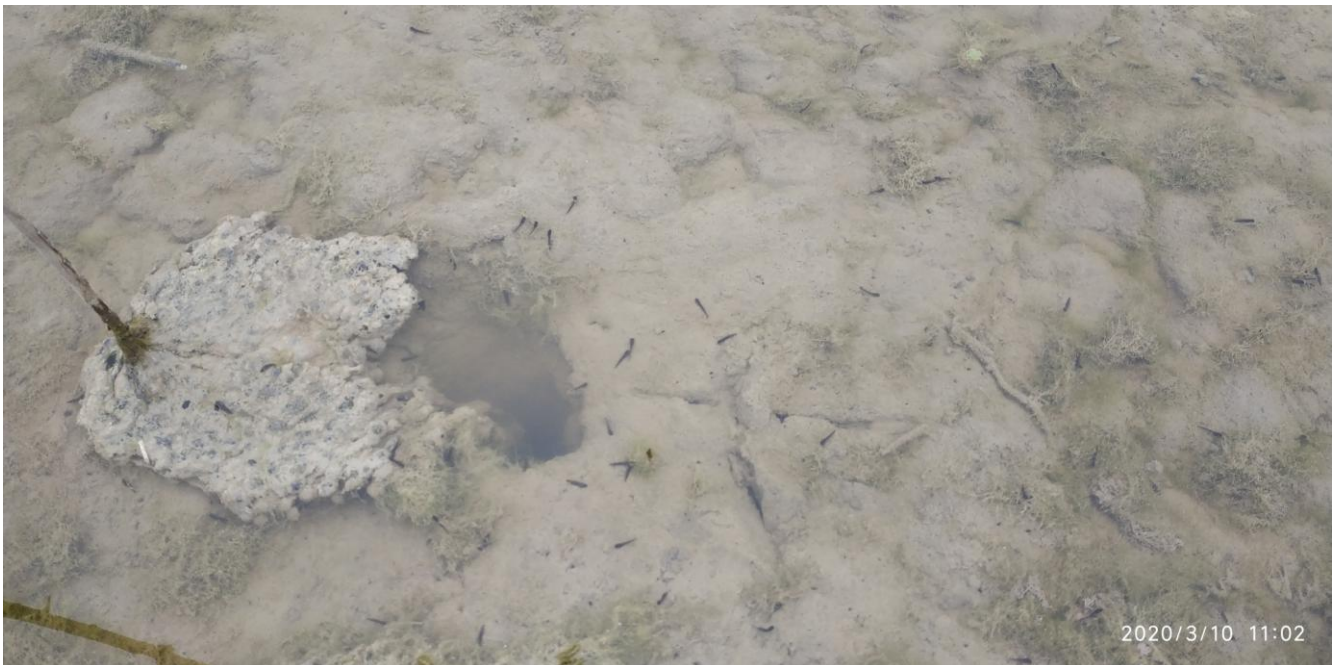
Foto 4 Ovatura di *Rana dalmatina* in fase di dispersione larvale presente nella scolina più orientale già collegata al canale perimetrale.

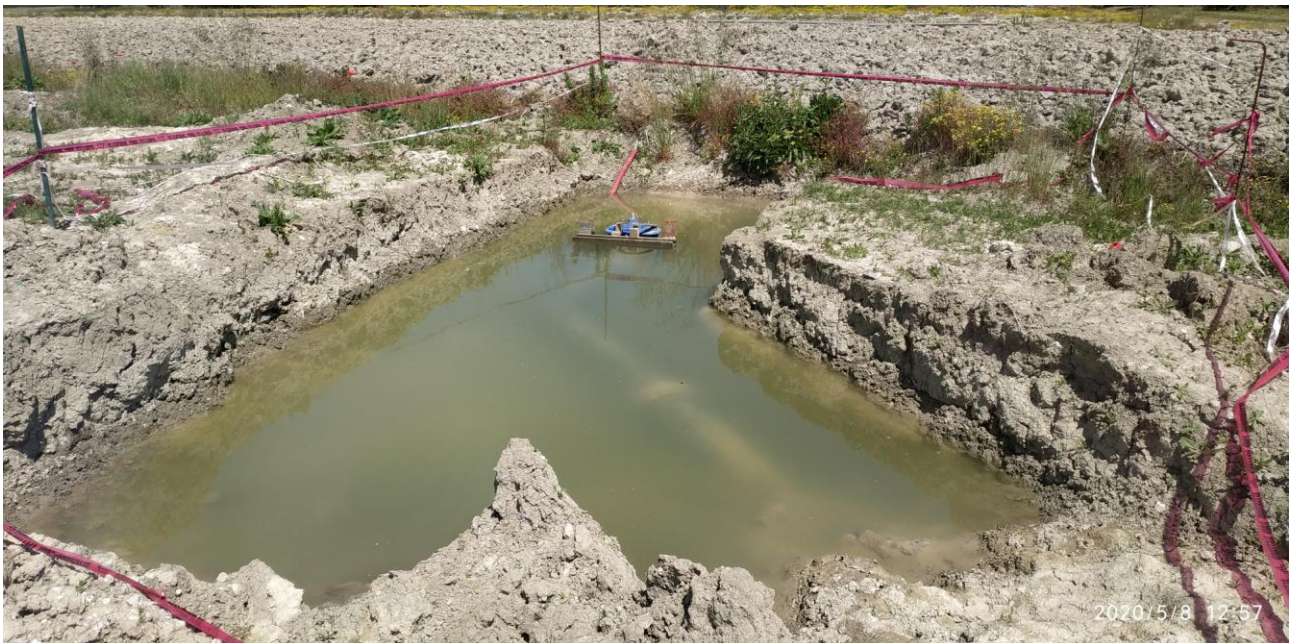
Foto 2 Ristagno nella sede di scavo dell'acquedotto, presso l'angolo orientale dell'area del bacino, colonizzato da anfibi.

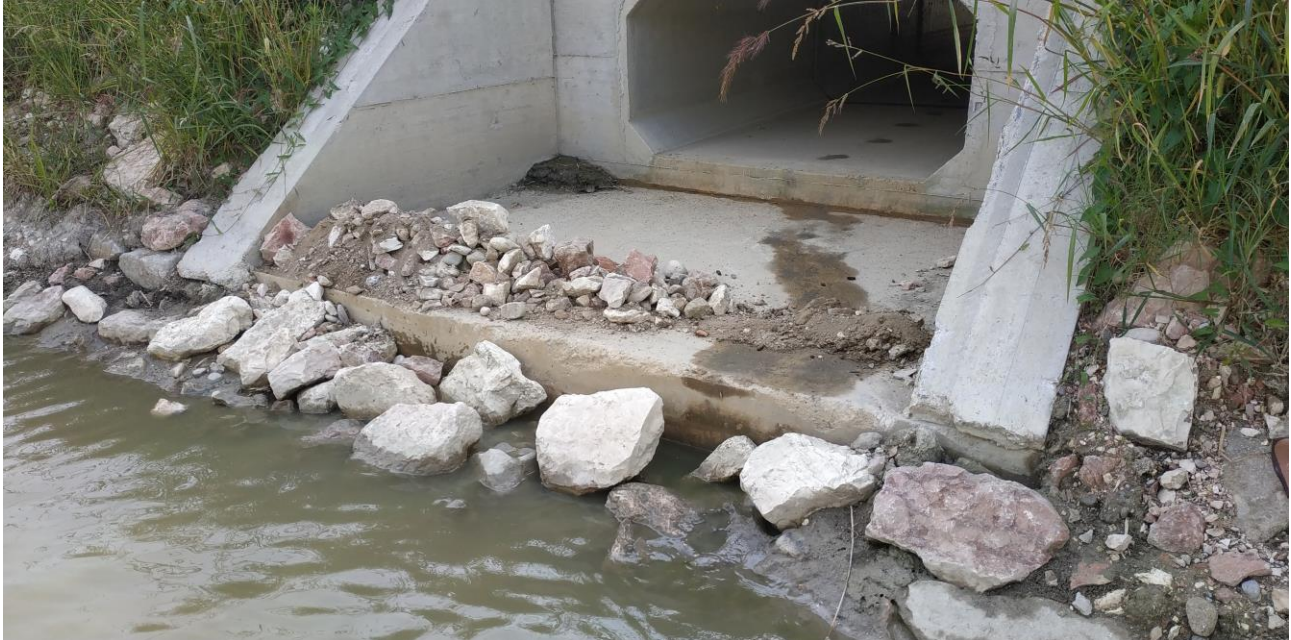
Nel corso del sopralluogo del 3 settembre 2020 si rilevava uno scalino tra il bordo in calcestruzzo del piano basale dell'opera di restituzione a nord del bacino e la sottostante riva del canale irriguo (Figura 2-8). Il gradino, di circa 20 cm di altezza, è stato considerato una potenziale barriera per lo spostamento della testuggine palustre tra la rete irrigua esterna e interna al bacino. Dal momento che tale passaggio è l'unico collegamento irriguo disponibile per la testuggine tra il canale e il bacino di laminazione, è stata evidenziata la necessità di perfezionare il raccordo costruendo uno scivolo di raccordo in sbrecciato.

Foto 3 Stato di fatto dello scalino di raccordo tra pavimento dell'opera di presa e riva. Sul piano in calcestruzzo il brecciamme portato per la sistemazione.

Il 10 settembre, un quantitativo di breccie e pietrisco di piccola dimensione (vagliato appositamente), rimanente dagli interventi di rinforzo degli argini di progetto, è stato trasportato mediante escavatore sulla soglia dell'opera. Lo scrivente ha quindi proceduto ad approntare manualmente uno scivolo di raccordo con pendenza di circa 30°-40° per eliminare lo scalino esistente (Figura 2-9), avendo cura di non modificare la sezione del canale. L'intervento ha permesso di eliminare la barriera architettonica che limitava la possibilità di accesso della testuggine palustre al bacino di laminazione.

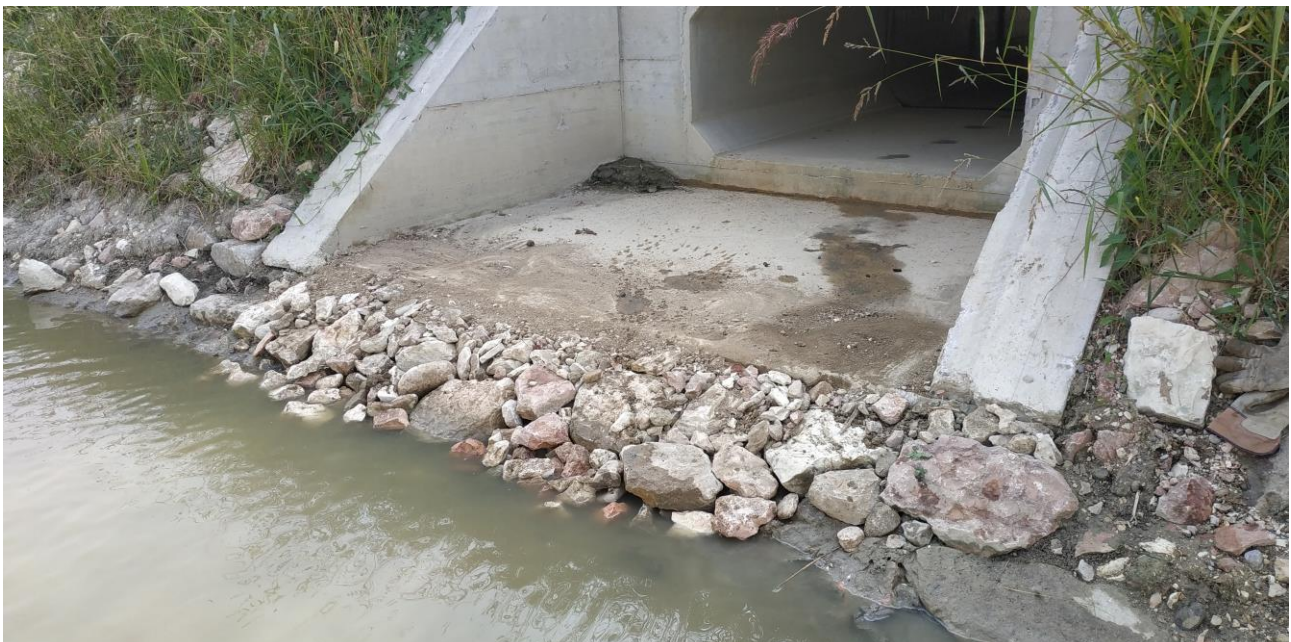
Foto 4 Creazione dello scivolo di raccordo tra pavimento e riva per facilitare lo spostamento della testuggine palustre all'interno del bacino di laminazione.

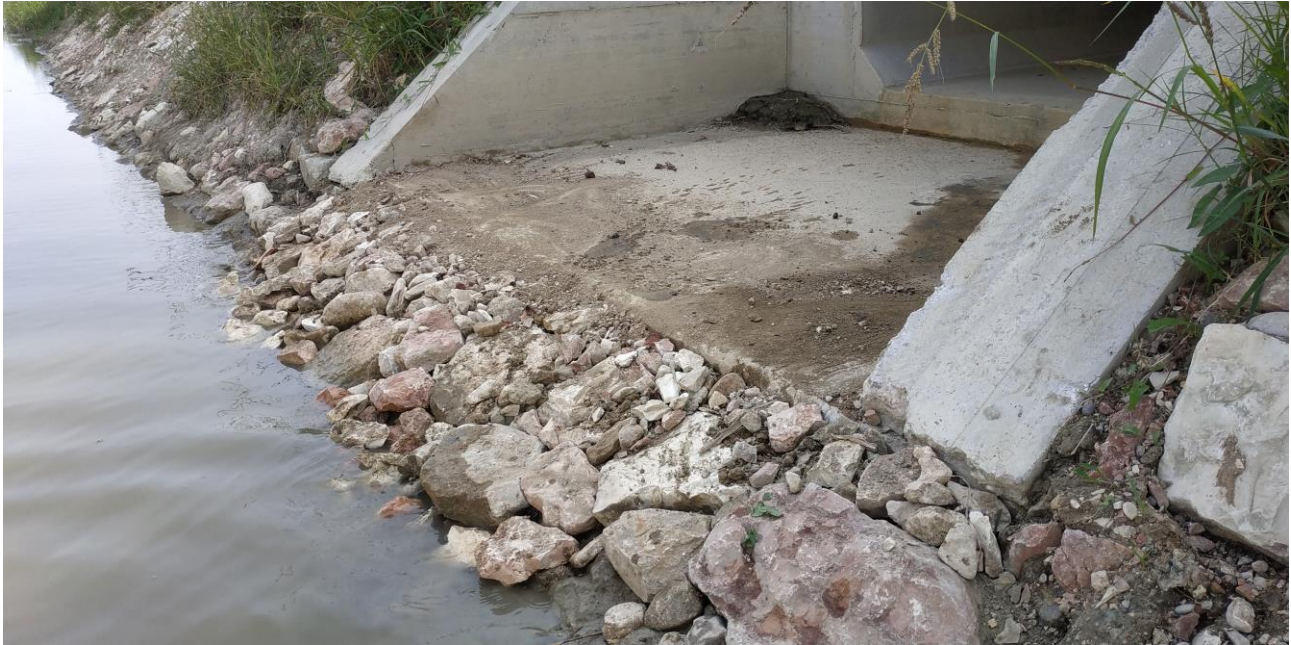
Foto 5 Lo scivolo è stato sagomato con pendenza di 30-40° senza modificare la sezione del canale.

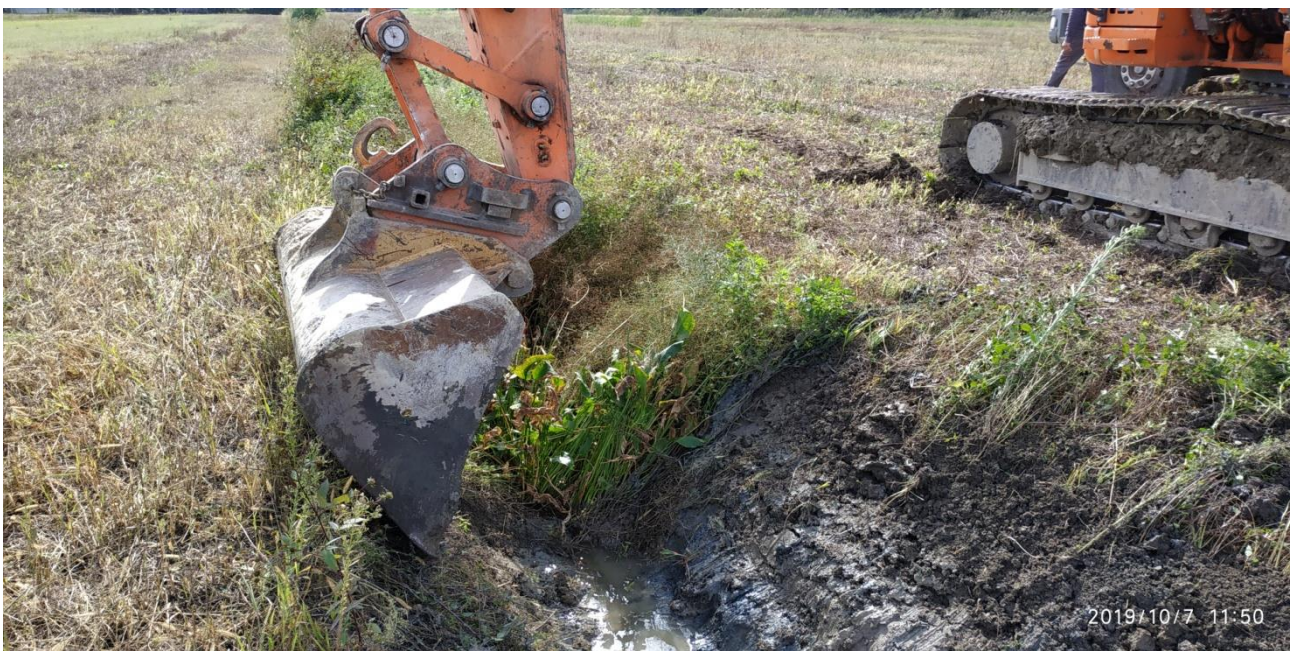
Fase di scotico della scolina n° 3 con presenza d'acqua.

| 2 | Gli esemplari sono stati raccolti, custoditi durante l'esecuzione della lavorazione e successivamente rilasciati in un tratto idoneo di canale non interessato dalle lavorazioni (cfr. Carta 1). |

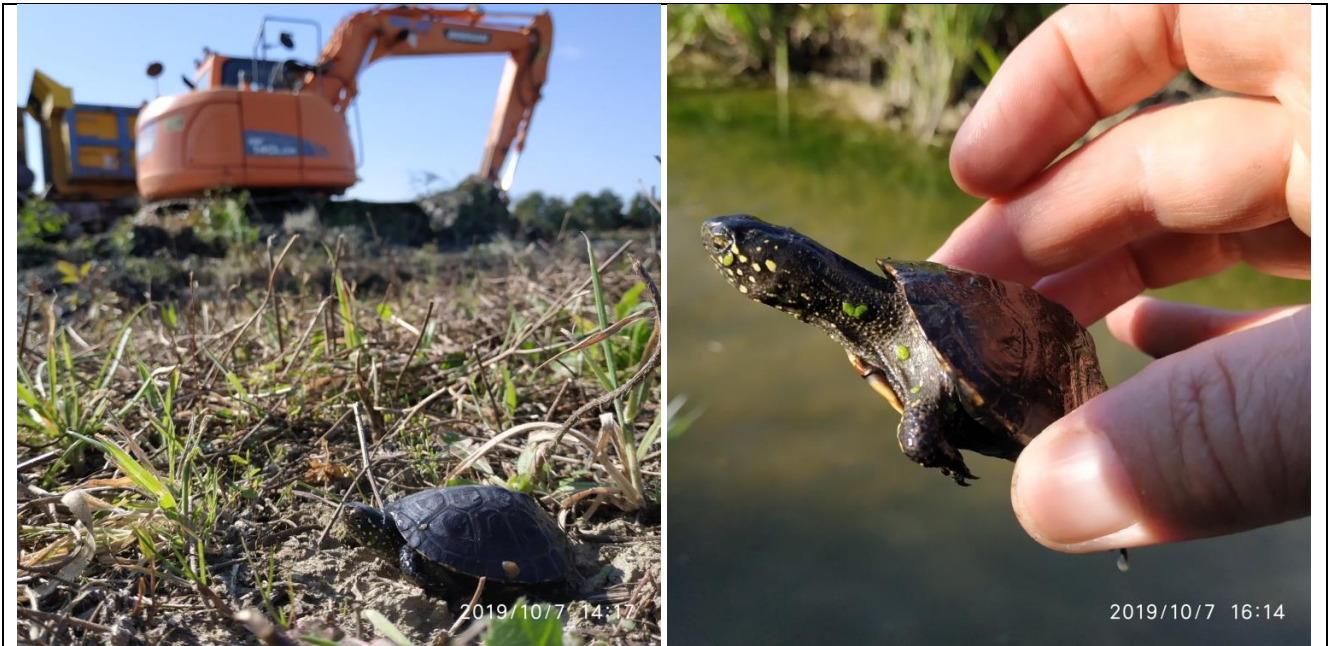
Giovane esemplare di testuggine palustre recuperato nelle fasi di scotico e successivamente rilasciato in sito esterno all'area di cantiere (vedi carta).

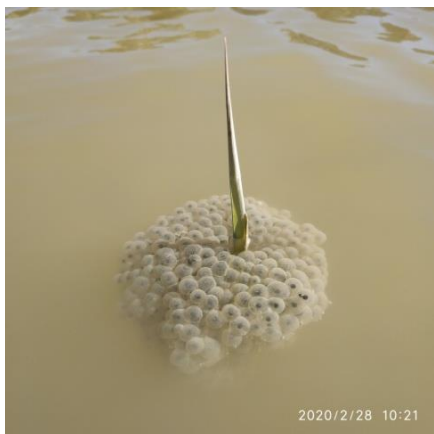
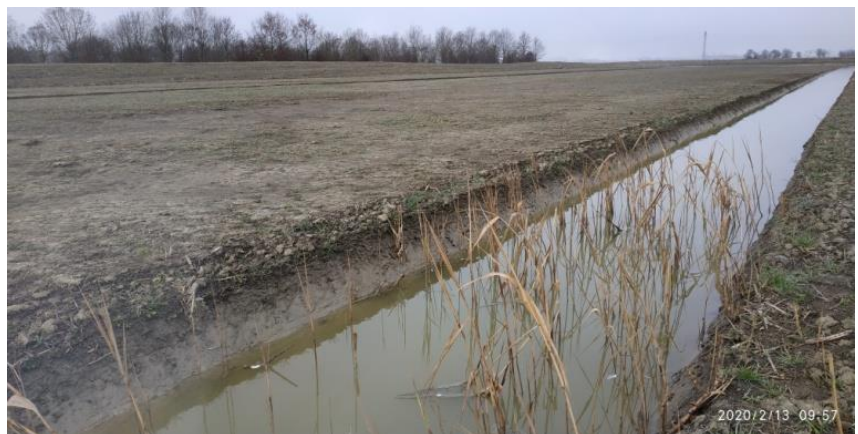
Problematica rilevata:	Dopo la risagomatura delle scoline e lo scavo del canale collettore al piede dell'argine nord del bacino, era prevista, nel mese di febbraio 2020, l'apertura del collegamento delle scoline al canale perimetrale. Fino a quel momento, ogni scolina era isolata rispetto ai corpi idrici circostanti, rappresentando ciascuna un vaso chiuso. Il collegamento tra le scoline e il canale perimetrale e la connessione di quest'ultimo con il canale irriguo a nord del bacino, drenando le scoline, ne avrebbero determinato la potenziale messa in asciutta con perdita di eventuali ovature e stadi larvali delle rane rosse (<i>Rana latastei</i> e <i>R. dalmatina</i>).	
Soluzione proposta	Si è innanzitutto convenuto con l'impresa che il naturalista fosse avvisato prima dell'avvio della lavorazione di collegamento idraulico. Contemporaneamente, il naturalista ha avviato l'ispezione periodica delle scoline, con tempestiva raccolta e traslocazione delle ovature presenti, prima della loro schiusa.

Ovature di *Rana dalmatina* nelle scoline del bacino di laminazione già risagomate.

Obiettivo dell'azione	
Specie o habitat target	Rana agile (<i>Rana dalmatina</i>) e Rana di Lataste (<i>Rana latastei</i>), specie listate negli allegati della direttiva 92/43/CE.
Scopo	Evitare la perdita di ovature e stadi larvali delle specie target.
Risultato dell'azione	
1	Individuate all'interno del bacino di laminazione 17 ovature di <i>Rana dalmatina</i> .
2	Le ovature sono state raccolte e immediatamente traslocate nel sito di rilascio.

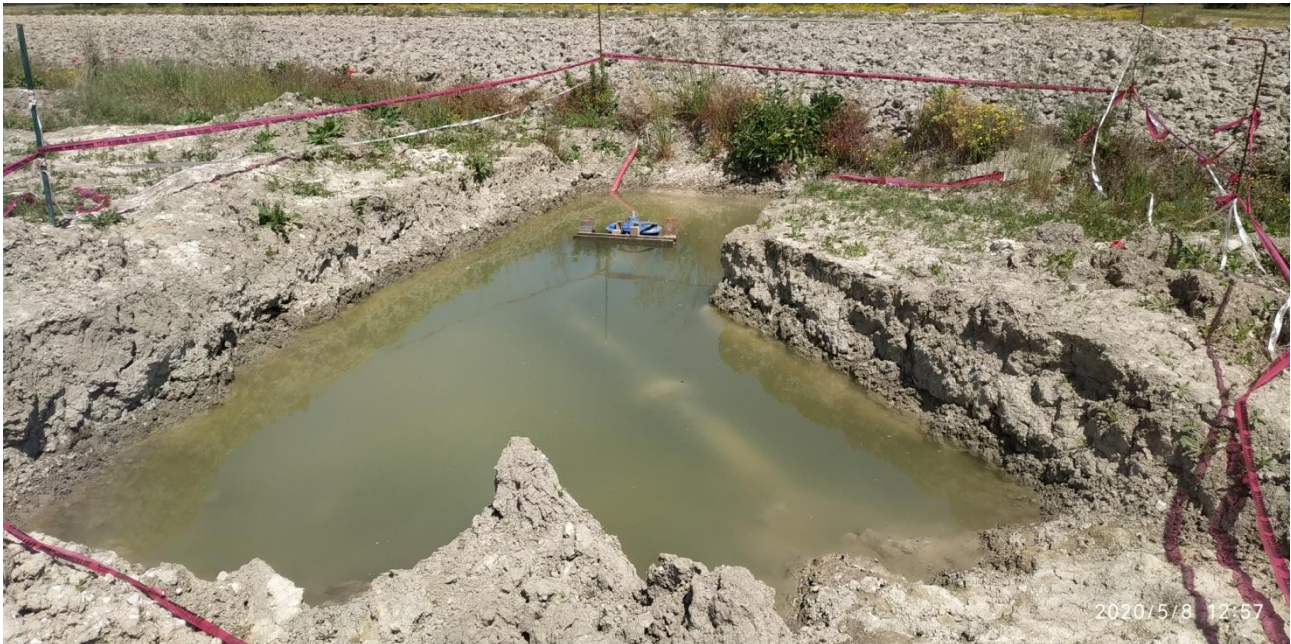
Ristagno nella sede di scavo ospitante l'opera di ispezione dell'acquedotto, presso l'angolo orientale dell'area del bacino, colonizzato da anfibi.

Obiettivo dell'azione	
Specie o habitat target	Rana verde (<i>Pelophylax syncl. Esculentus</i>), specie di allegato V della direttiva 92/43/CE.
Scopo	Evitare la perdita degli stadi larvali della specie target.
Risultato dell'azione	
1	L'azione permette di recuperare solo una quarantina di girini di rana verde. La forte riduzione del numero di girini rispetto alla situazione (diverse centinaia) rilevata in data 8 maggio, appare verosimilmente imputabile a predazione da parte dei numerosi (decine) di gamberi della Louisiana (<i>Procambarus clarkii</i>), di cui l'invaso risulta brulicare.
2	I girini, in mancanza di altri corpi idrici (evaporati a causa della prolungata siccità), vengono rilasciati nel

tratto di canale a nord del bacino, nella rientranza della riva in coincidenza del tombotto di scarico di una ex scolina dell'area del bacino.

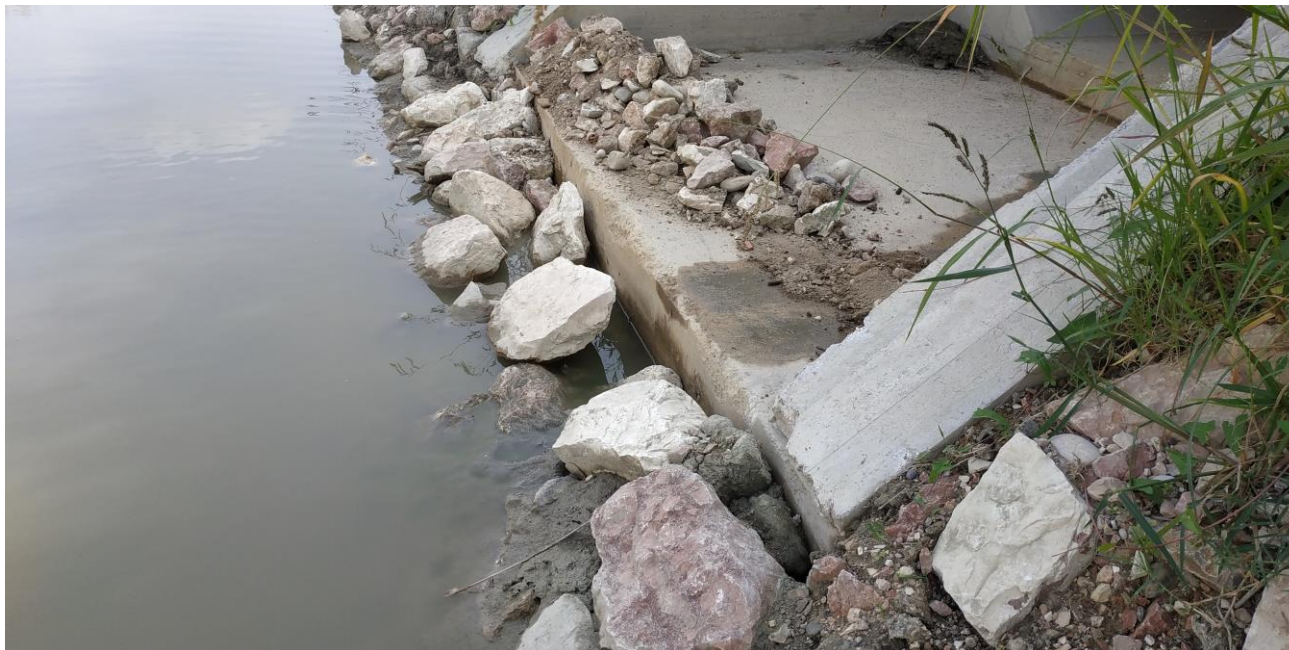
Stato di fatto dello scalino di raccordo tra la soglia dell'opera di restituzione e la riva. Sul piano in calcestruzzo il brecciamme portato il 10/09 per la sistemazione.

Obiettivo dell'azione	
Specie o habitat target	Testuggine palustre (<i>Emys orbicularis</i>), specie di allegato II e IV della direttiva 92/43/CE.
Scopo	Consentire la possibilità di accesso e fruizione del bacino da parte della specie target.
Risultato dell'azione	
1	L'intervento ha permesso di eliminare la barriera architettonica che avrebbe limitato la possibilità di accesso della testuggine palustre al bacino di laminazione. Il raccordo in pietrisco si integra alla locale protezione della riva eseguita in brecciato senza modificare la sezione del canale.

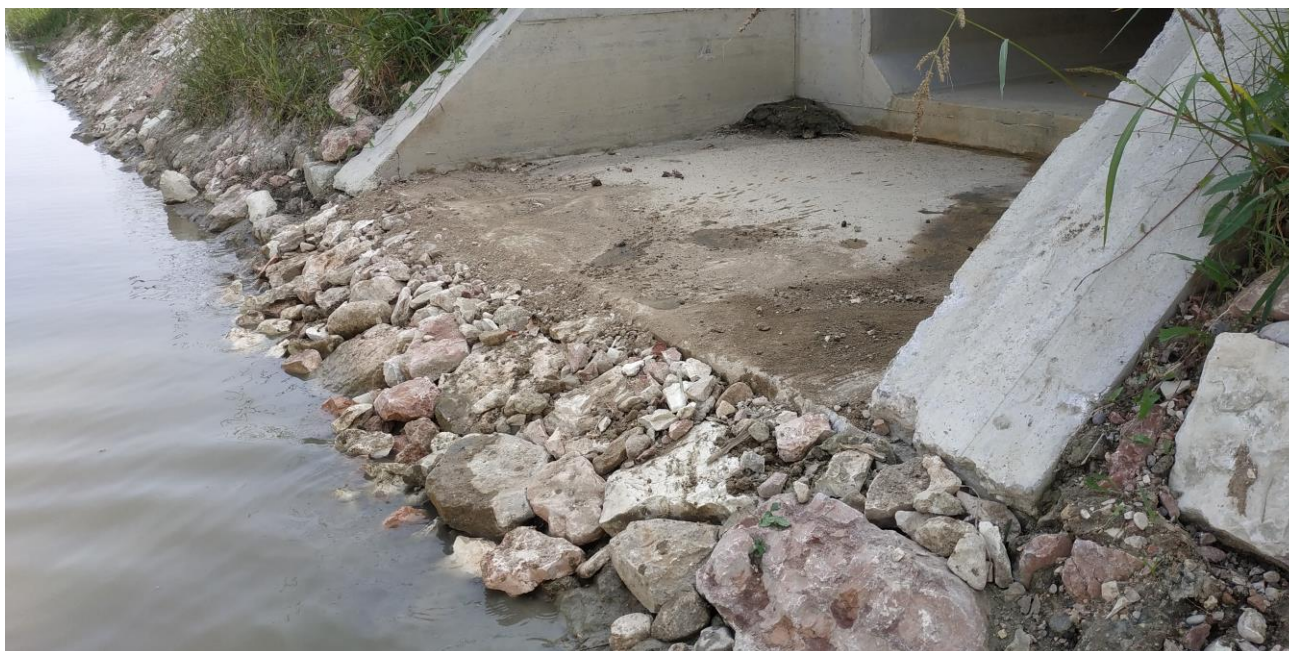
Scivolo di raccordo realizzato tra la soglia e la riva per permettere l'ingresso delle testuggini palustri nell'area del bacino di laminazione attraverso l'opera di restituzione.
