**Aeroporto “Marco Polo” di Venezia
Master Plan 2021**

**ASSISTENZA NATURALISTICA ALLA DIREZIONE
LAVORI – INTERVENTO 5.01 REALIZZAZIONE
BACINO DI LAMINAZIONE**

RAPPORTO ATTIVITÀ SVOLTA

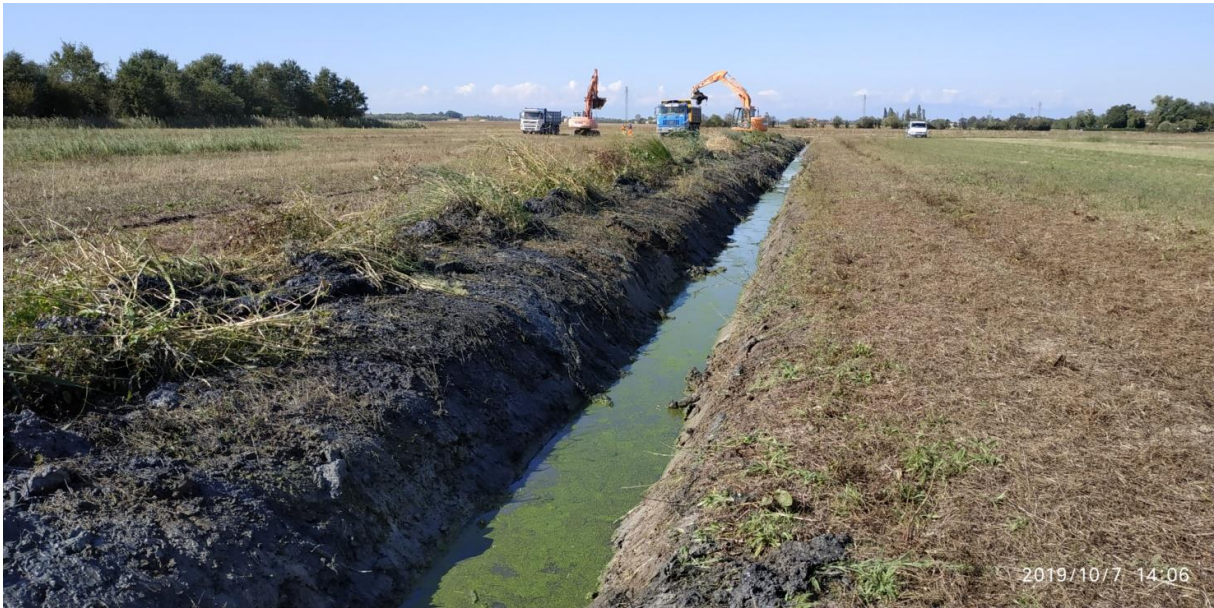
Figura 2-2 Il materiale scavato durante lo scotico, depositato a bordo scolina per consentirne l'ispezione, viene raccolto e caricato su camion dopo la verifica dell'assenza di esemplari di erpetofauna.

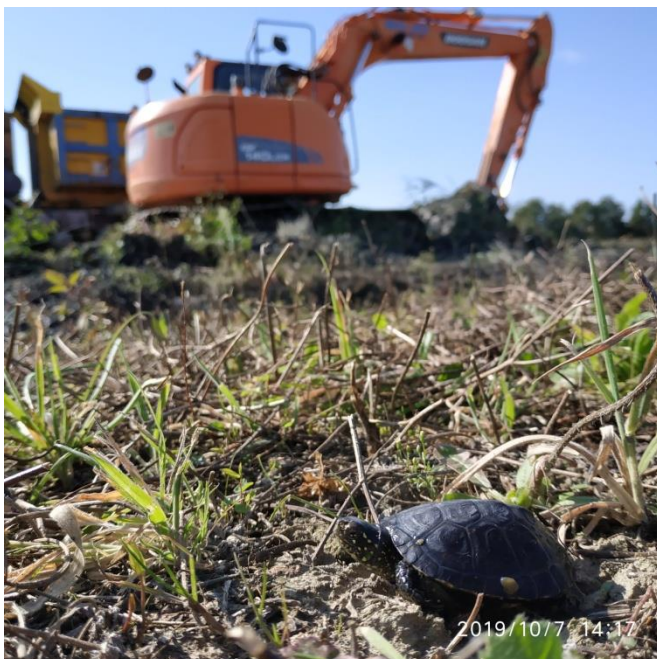
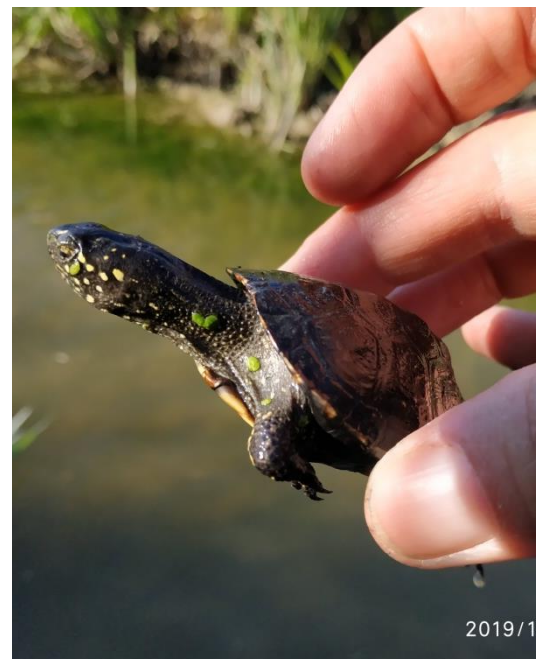
L'attività ha permesso di individuare tempestivamente e salvaguardare un individuo giovane di testuggine palustre (*Emys orbicularis*), specie inserita nell'allegato II e IV della direttiva 92/43/CE, e un esemplare adulto di rana verde (*Pelophylax syncl. esculentus*), specie di Allegato V. I due esemplari sono stati custoditi durante l'esecuzione della lavorazione e successivamente rilasciati in un tratto idoneo di canale esterno dell'area di cantiere (Figura 2-4). La scelta del sito di rilascio è stata condizionata dalla scarsa presenza di acqua nelle scoline poste a ovest dell'area del bacino di laminazione.

Figura 2-3 Giovane esemplare di testuggine palustre recuperato nelle fasi di scotico.

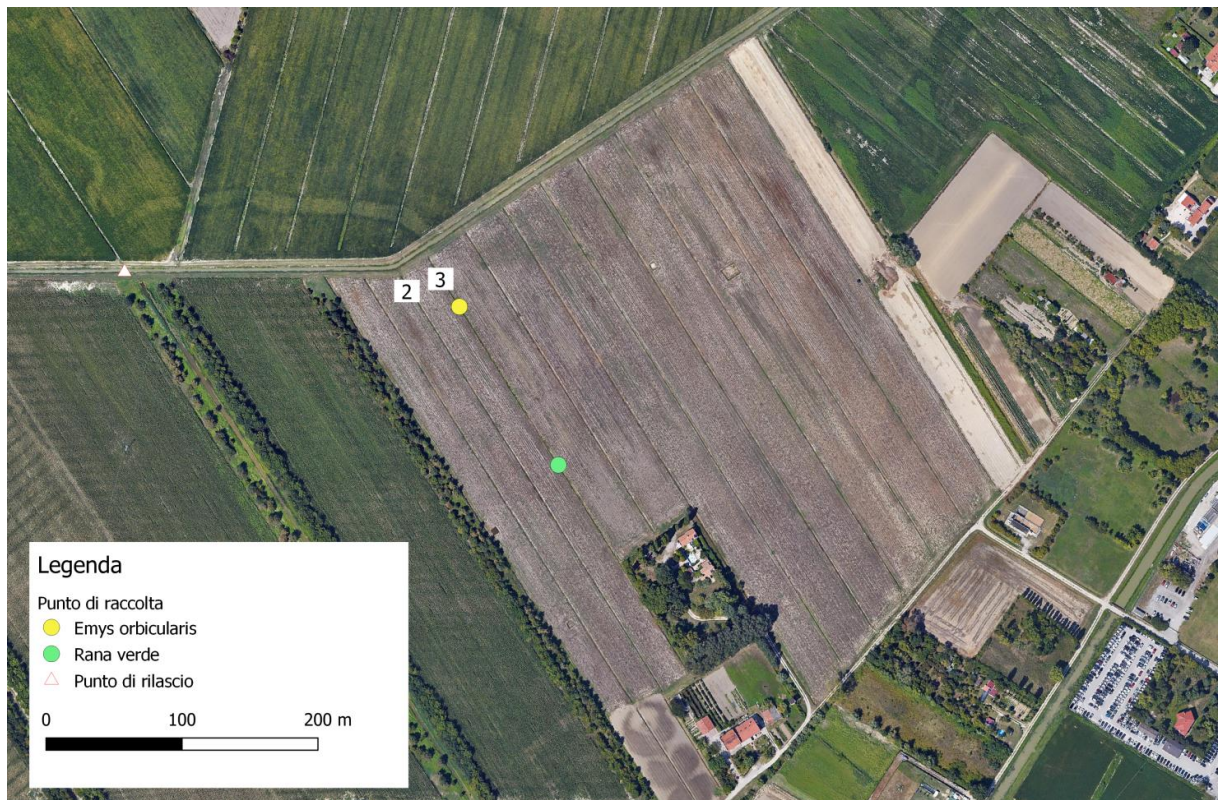
Figura 2-4 Posizione dei punti di raccolta di erpetofauna durante l'attività di risezionamento della scolina n° 3 e del punto rilascio degli esemplari di erpetofauna individuati.

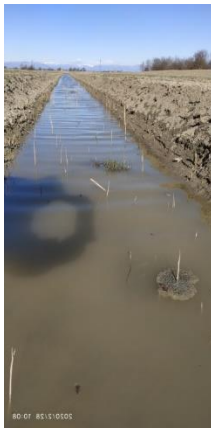
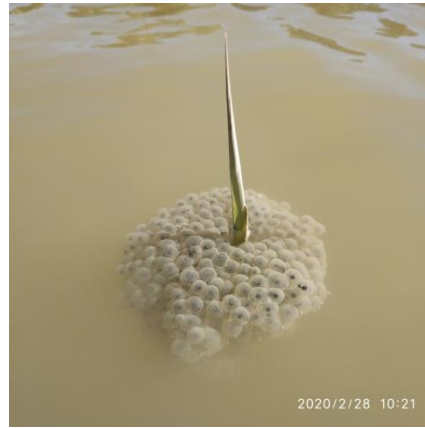
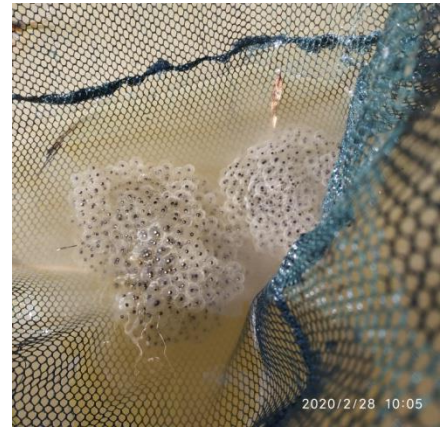
Il naturalista ha pertanto richiesto di essere avvisato prima dell'avvio della lavorazione di collegamento idraulico, e ha avviato l'azione BL_A2 di ispezione periodica delle scoline, con raccolta tempestiva e traslocazione delle ovature presenti, prima della loro schiusa. Tra il 13 febbraio e il 10 marzo sono state individuate 17 ovature di *Rana dalmatina*.

Figura 2-5 Raccolta di ovature di *Rana dalmatina* nelle scoline del bacino di laminazione.

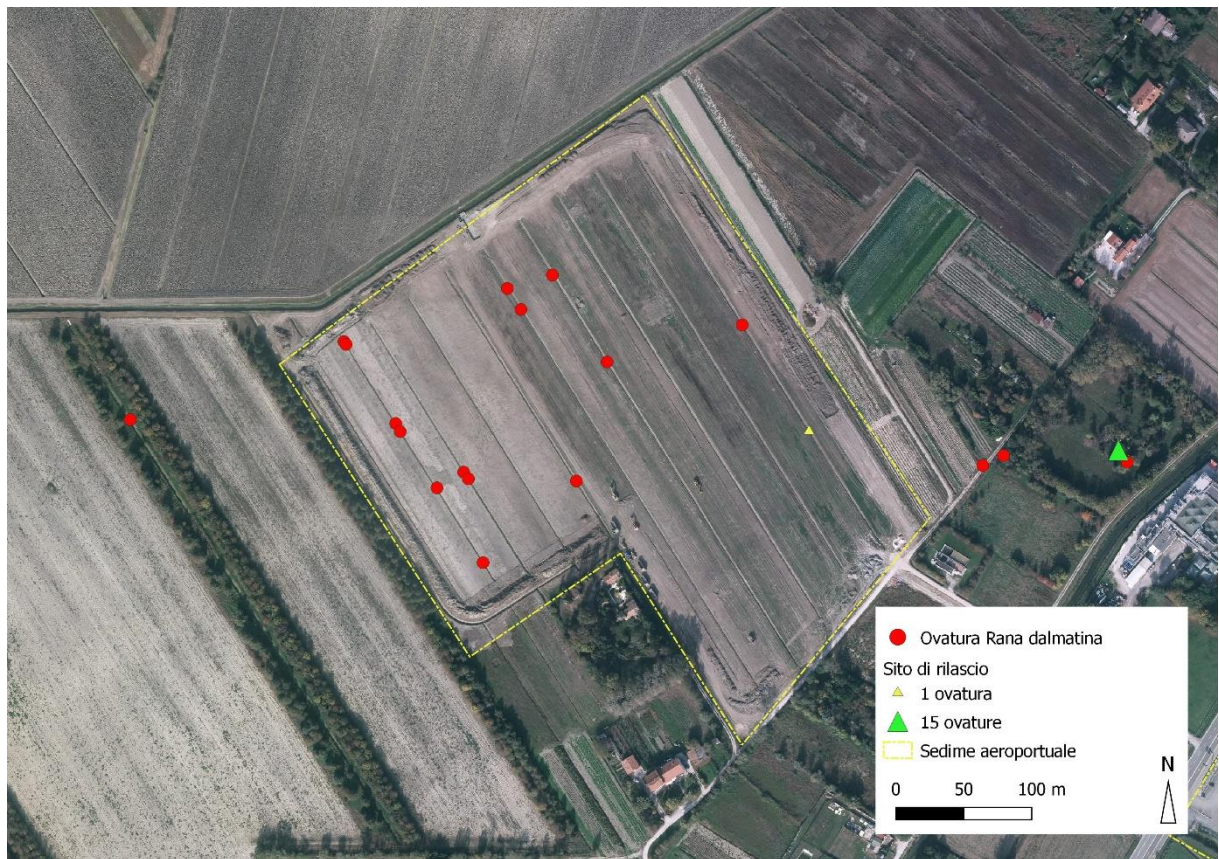
Figura 2-6 Punti di rinvenimento di ovature di *Rana dalmatina* (anche esterni all'area di cantiere) e punti di traslocazione delle ovature raccolte nell'area di cantiere del bacino.

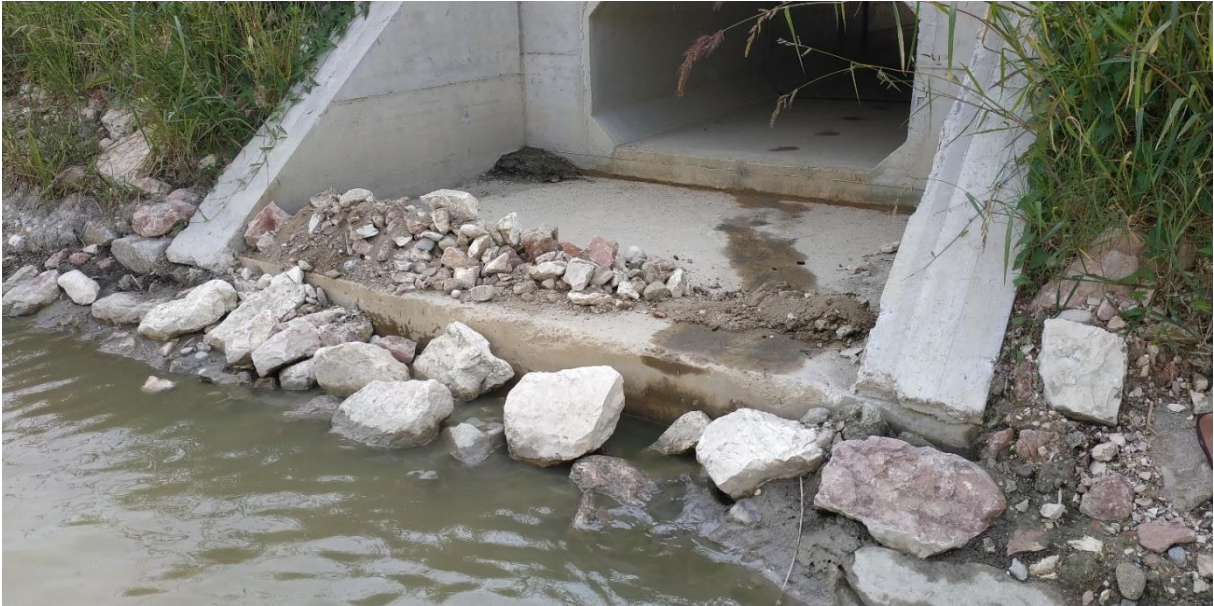
Nel corso del sopralluogo del 3 settembre 2020 si rilevava uno scalino tra il bordo in calcestruzzo del piano basale dell'opera di restituzione a nord del bacino e la sottostante riva del canale irriguo (Figura 2-8). Il gradino, di circa 20 cm di altezza, è stato considerato una potenziale barriera per lo spostamento della testuggine palustre tra la rete irrigua esterna e interna al bacino. Dal momento che tale passaggio è l'unico collegamento irriguo disponibile per la testuggine tra il canale e il bacino di laminazione, è stata evidenziata la necessità di perfezionare il raccordo costruendo uno scivolo di raccordo in sbrecciato.

Figura 2-8 Stato di fatto dello scalino di raccordo tra pavimento dell'opera di presa e riva. Sul piano in calcestruzzo il brecciamme portato il 10/09 per la sistemazione.

Il 10 settembre, un quantitativo di breccie e pietrisco di piccola dimensione (vagliato appositamente), rimanente dagli interventi di rinforzo degli argini di progetto, è stato trasportato mediante escavatore sulla soglia dell'opera. Lo scrivente ha quindi proceduto ad approntare manualmente uno scivolo di raccordo con pendenza di circa 30°-40° per eliminare lo scalino esistente (Figura 2-9), avendo cura di non modificare la sezione del canale. L'intervento ha permesso di eliminare la barriera architettonica che limitava la possibilità di accesso della testuggine palustre al bacino di laminazione.

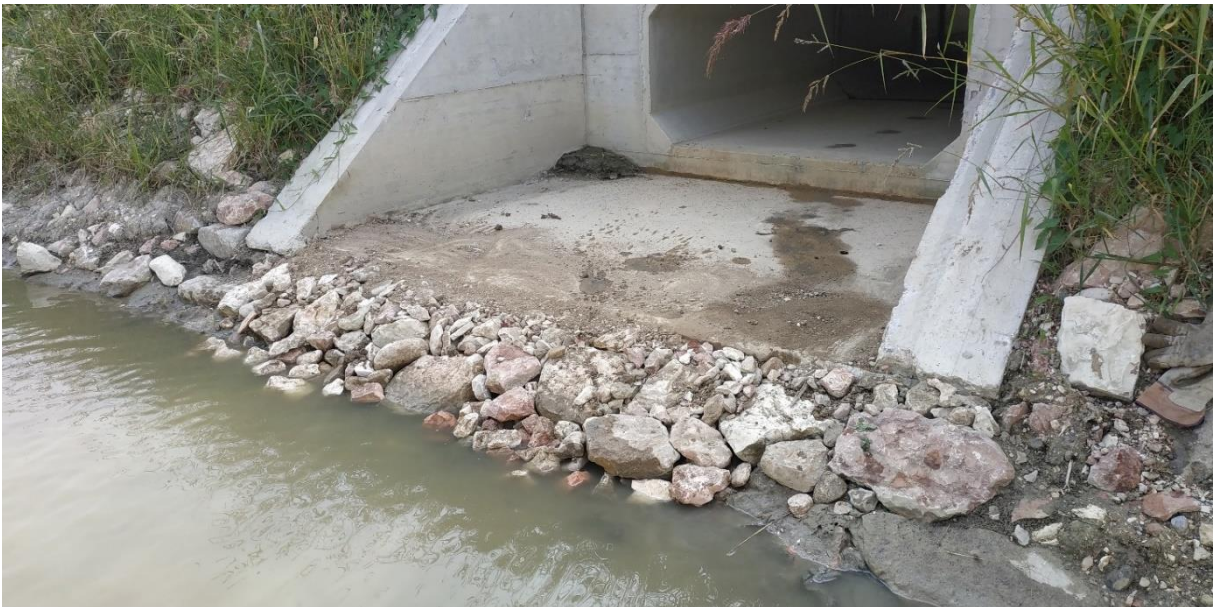
Figura 2-9 Creazione dello scivolo di raccordo tra pavimento e riva per facilitare lo spostamento della testuggine palustre all'interno del bacino di laminazione.

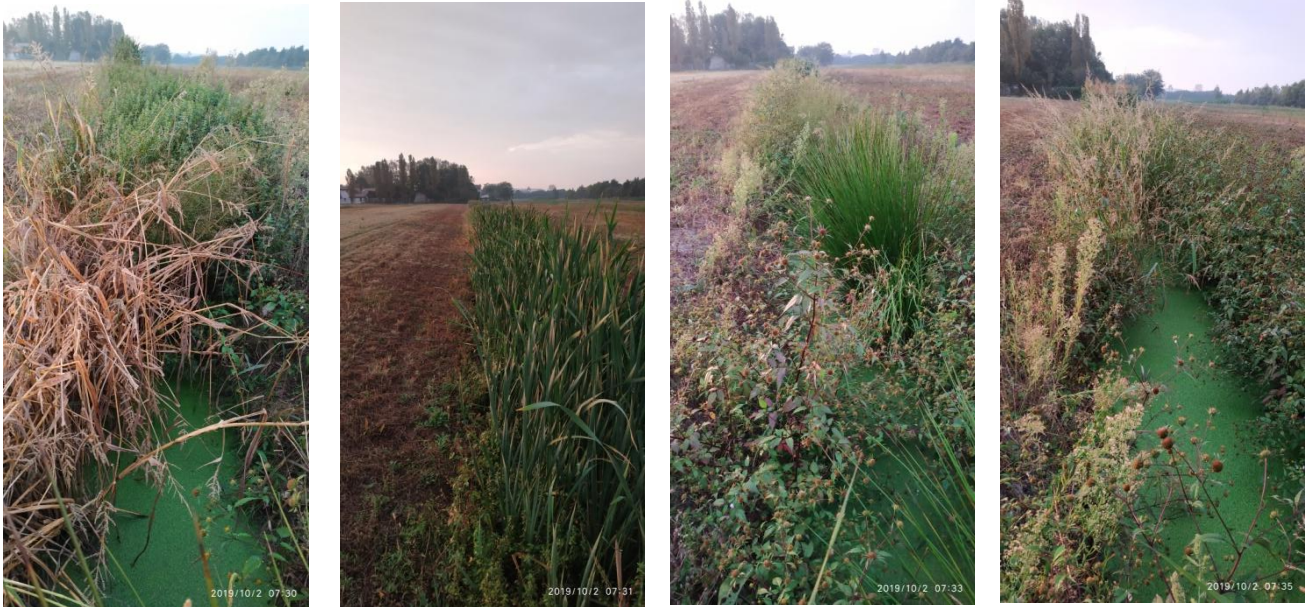
Foto 1 Aspetti vegetazionali della scolina n° 3, l'unica con presenza d'acqua (vedi carta).

Azioni correttive	<input type="checkbox"/> SI	X NO	
<p>Necessaria la presenza del naturalista durante le fasi di risezionamento delle scoline allagate e, in particolare, della scolina n°3 (Cartografia), al fine di individuare eventuali esemplari di Testuggine palustre e provvedere alla loro cattura e traslocazione oltre l'area di lavorazione.</p>

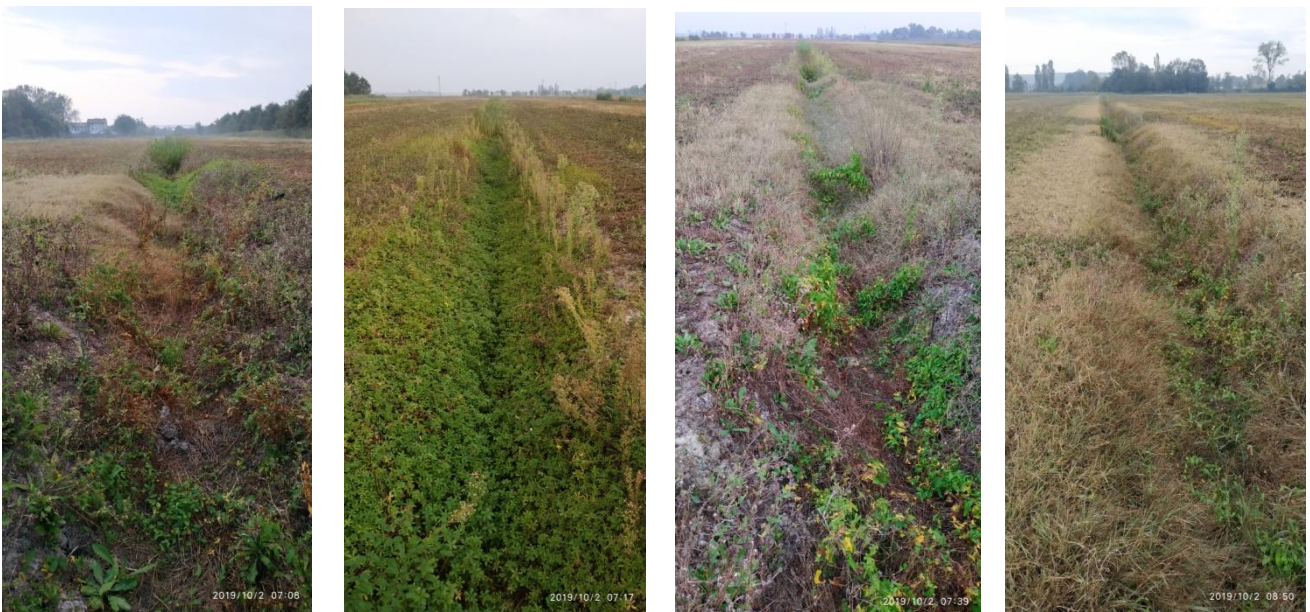
Foto 2 Da sinistra a destra: aspetti vegetazionali delle scoline asciutte (p.es.: scoline 1, 2, 4, 8) presenti all'interno dell'area di realizzazione del bacino di laminazione (vedi carta).

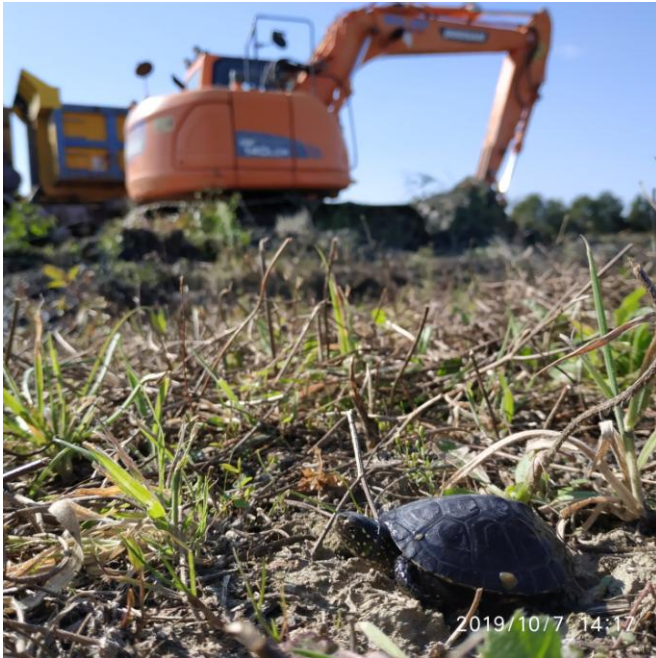
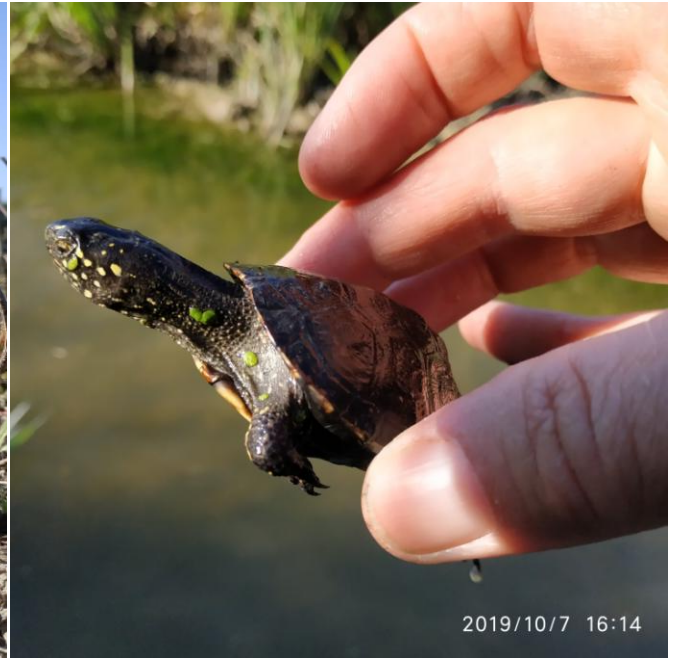
Foto 3 Giovane esemplare di testuggine palustre recuperato nelle fasi di scotico e successivamente rilasciato in sito esterno all'area di cantiere (vedi carta).

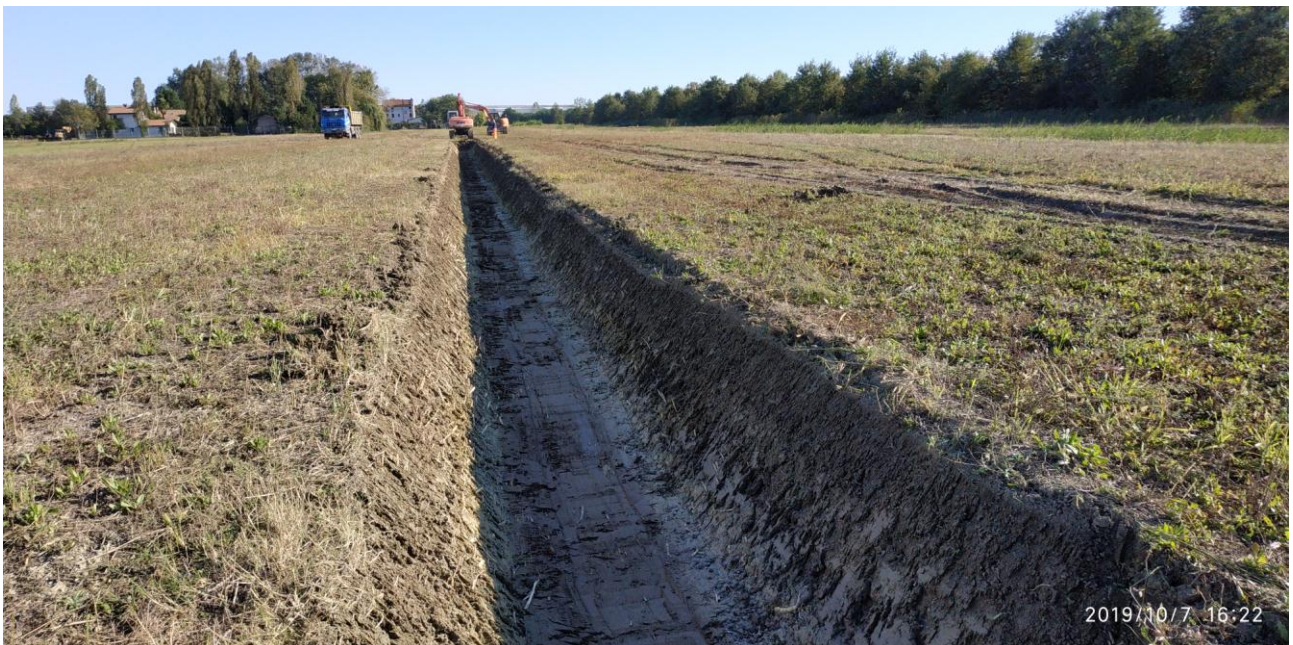
Foto 4 Risagomatura della scolina asciutta n°2 (vedi carta).

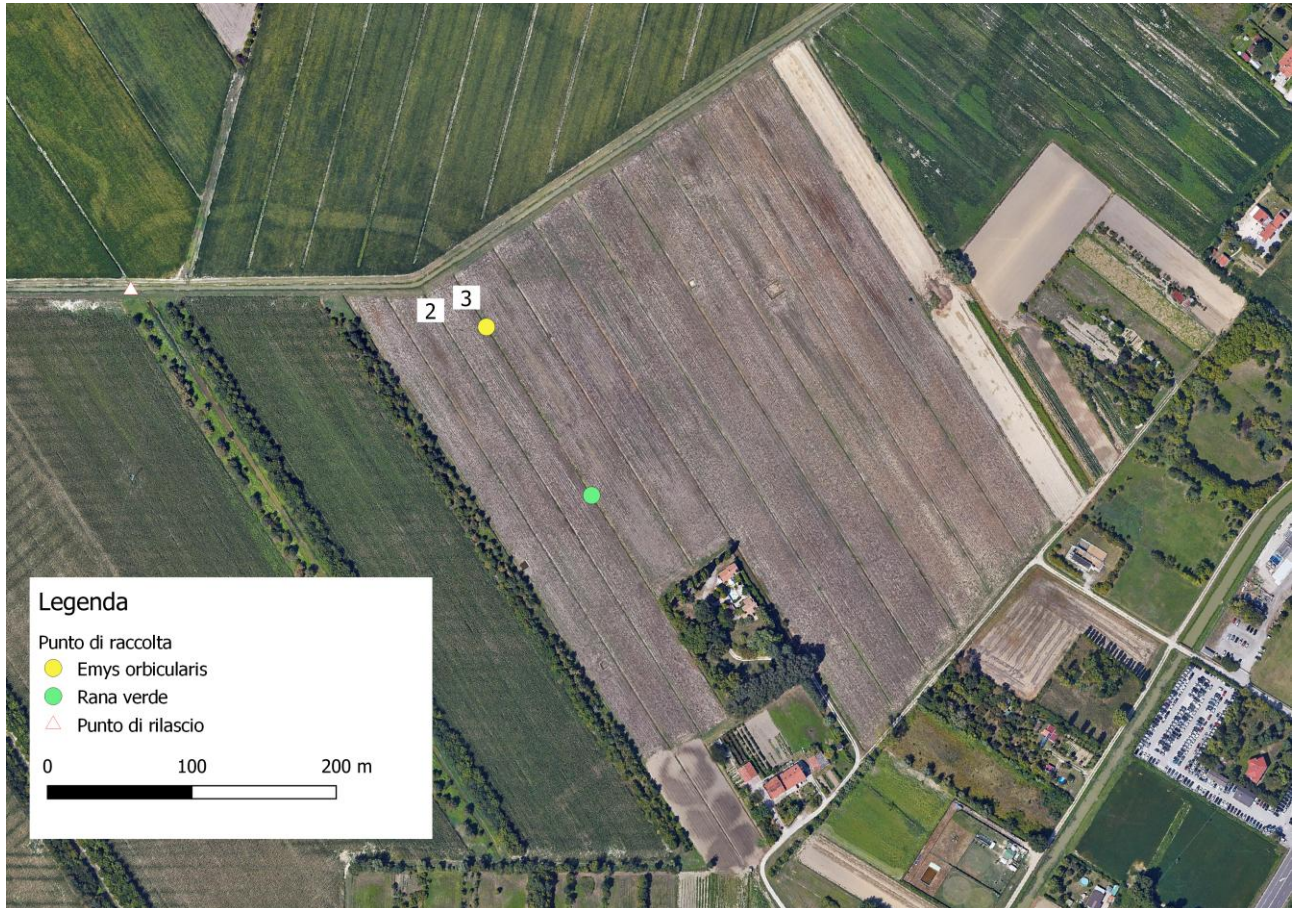
Carta 1 Posizione dei punti di raccolta e di rilascio degli esemplari di erpetofauna individuati. Numerazione delle scoline come riportata nel testo.

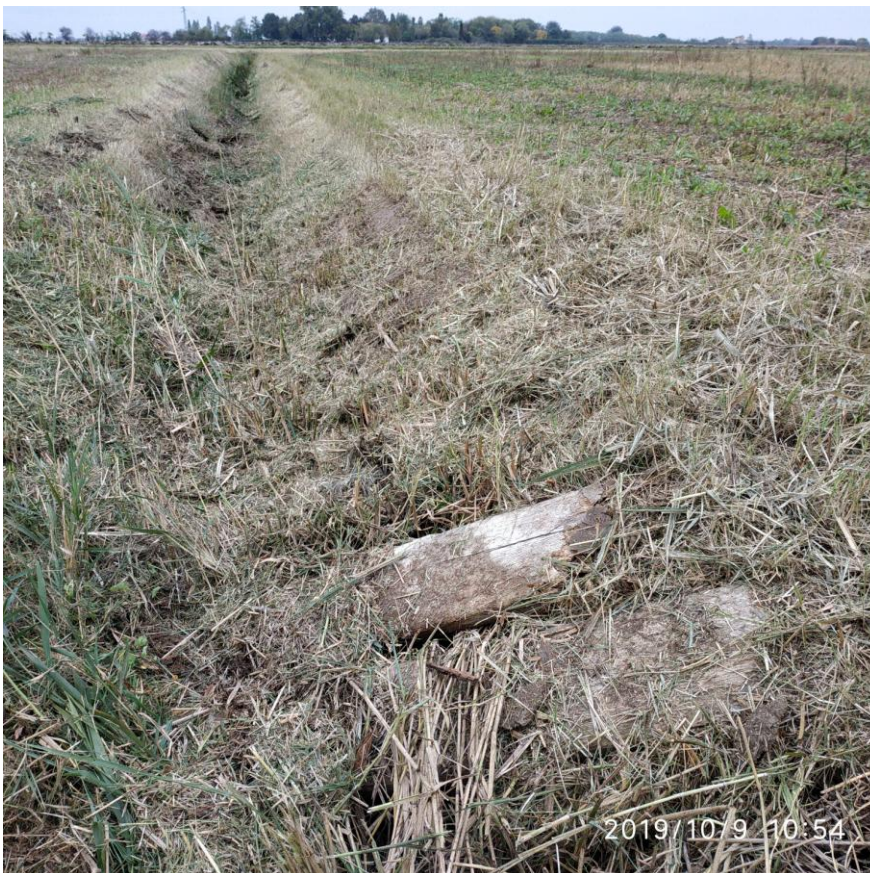
Foto 4 Potenziale sito rifugio per erpetofauna ispezionato senza esito al bordo della scolina n° 7 (vedi carta).

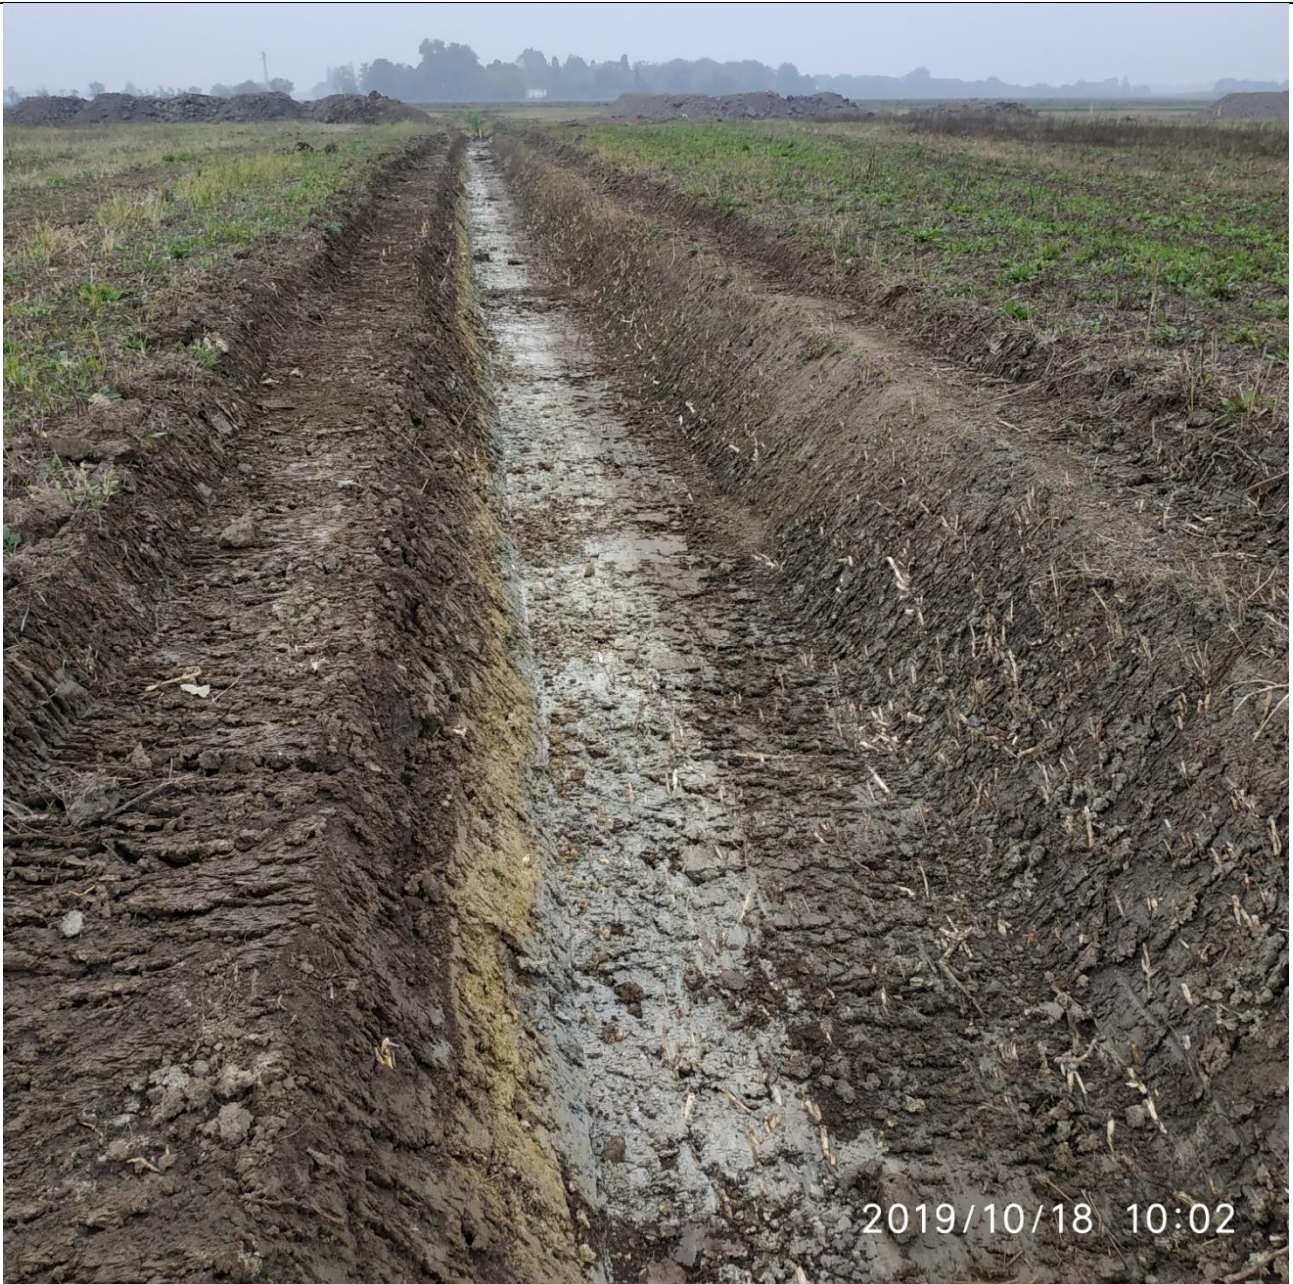
Foto 3 Permanenza dei rizomi di *Phragmites australis* lungo il fondo e i fianchi delle scoline risagomate (n°8 nella foto).

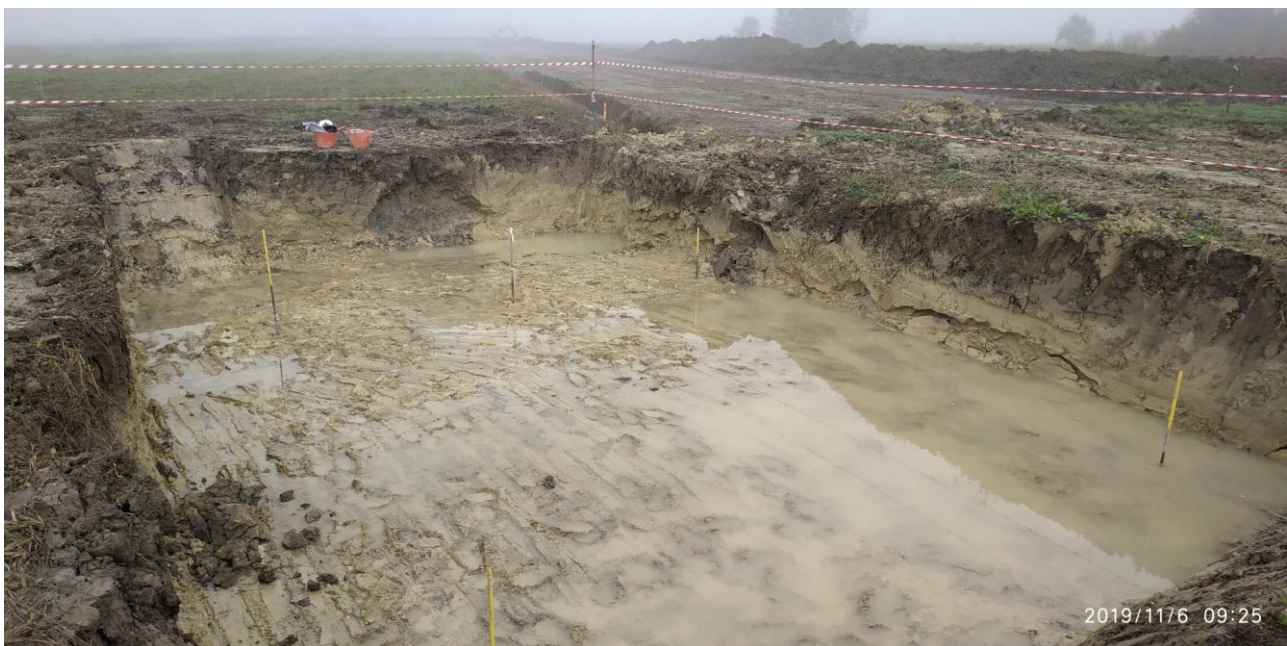
Foto 2. Scavo della sede di realizzazione dell'opera di restituzione del lato sud del bacino di espansione parzialmente allagata.

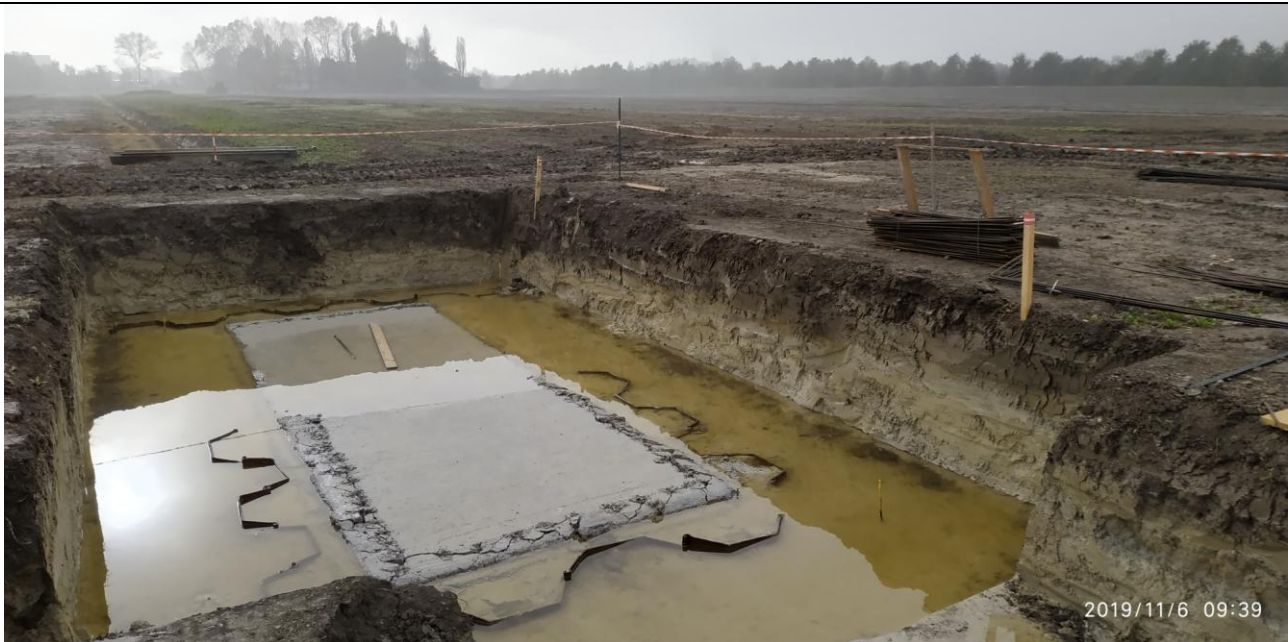
Foto 3. Sede dell'opera di restituzione del lato nord del bacino di espansione parzialmente allagata.

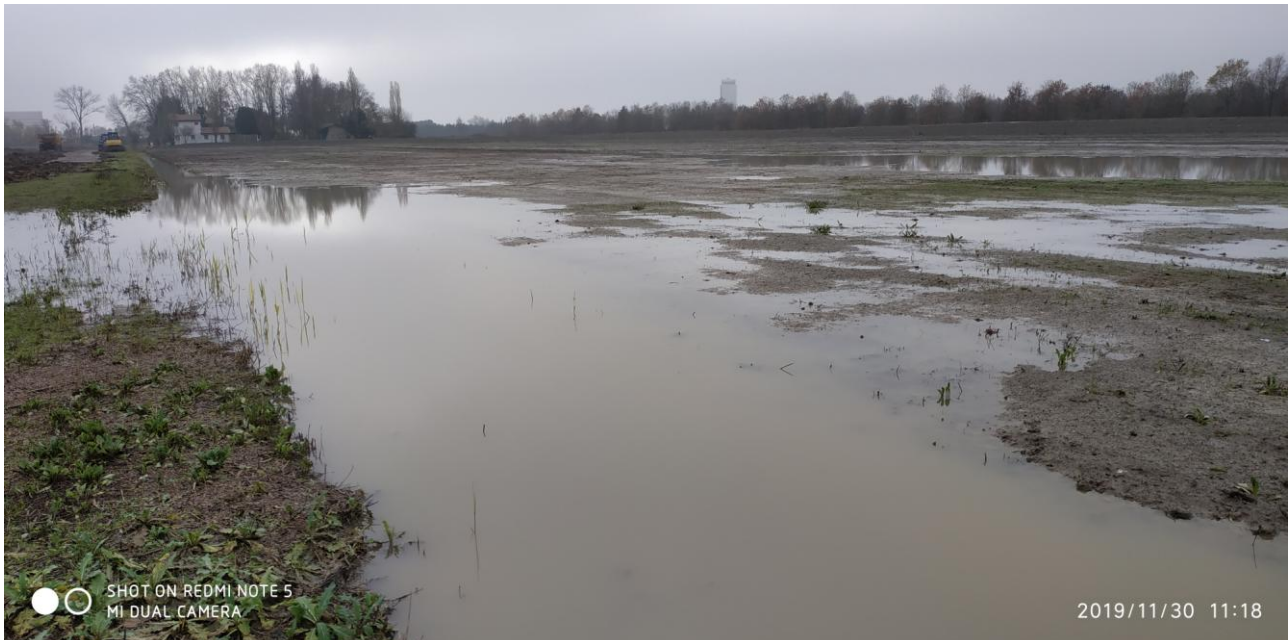
Foto 1 Ristagni e allagamenti nella porzione occidentale dell'area di bacino di espansione.

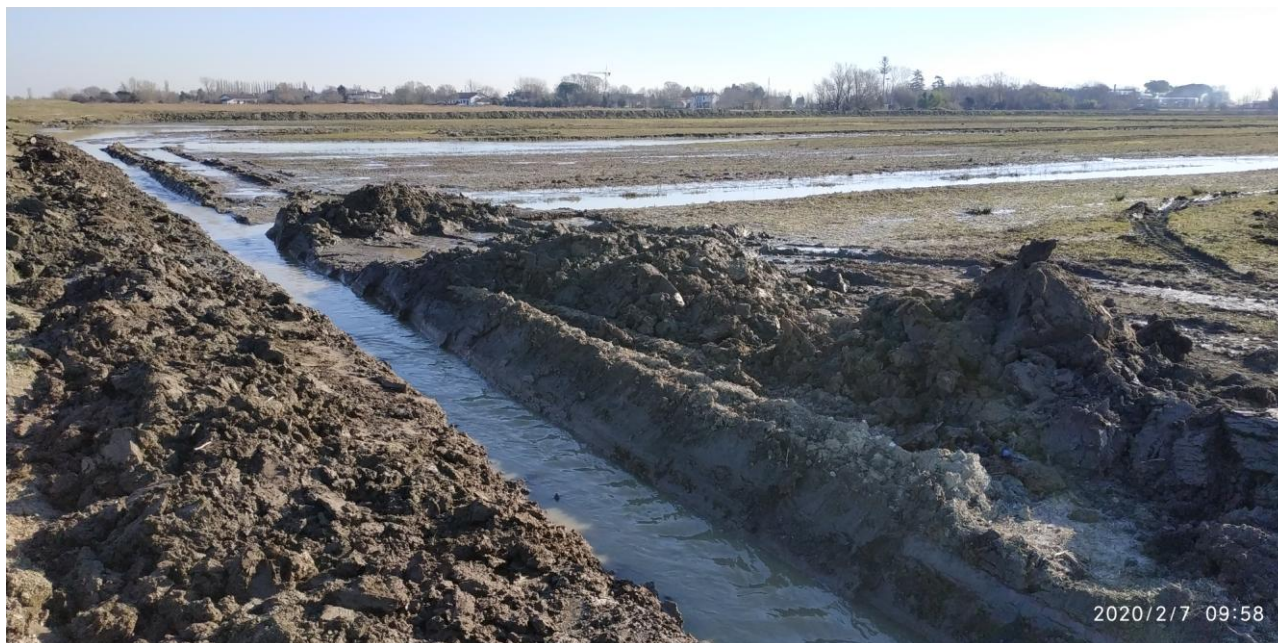
Foto 1 Drenaggio dei ristagni formati nel bacino di laminazione a causa delle forti precipitazioni di novembre.

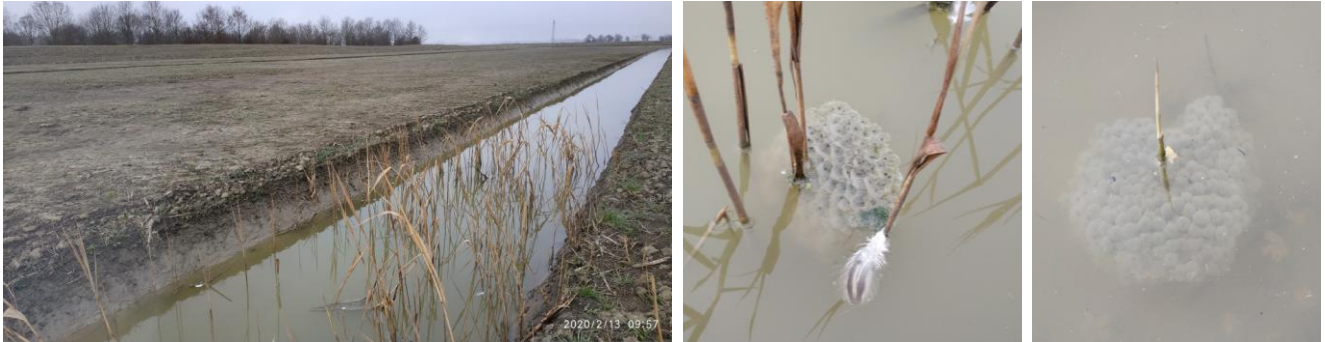
Azioni correttive	<input type="checkbox"/> SI	<input checked="" type="checkbox"/> NO	
<p>Ogni scolina è attualmente isolata rispetto ai corpi idrici circostanti, rappresentando ciascuna un invaso chiuso. Alla luce della colonizzazione delle scoline da parte di anfibi inseriti in allegato IV della Direttiva 92/43/CE, si raccomanda di programmare il collegamento delle scoline al canale perimetrale (non ancora approntato) in modo da non innescare deflussi che portino allo svuotamento precoce delle scoline. In ogni caso, di concordare l'eventuale apertura con lo scrivente, in modo da consentire la raccolta degli stadi larvali eventualmente presenti alla data di intervento.</p>

Foto 1 Scolina colonizzata da *Rana dalmatina* nella porzione occidentale del bacino di laminazione con lavorazioni di adeguamento delle quote del piano campagna ultimate. Ovature rilevate in due scoline.

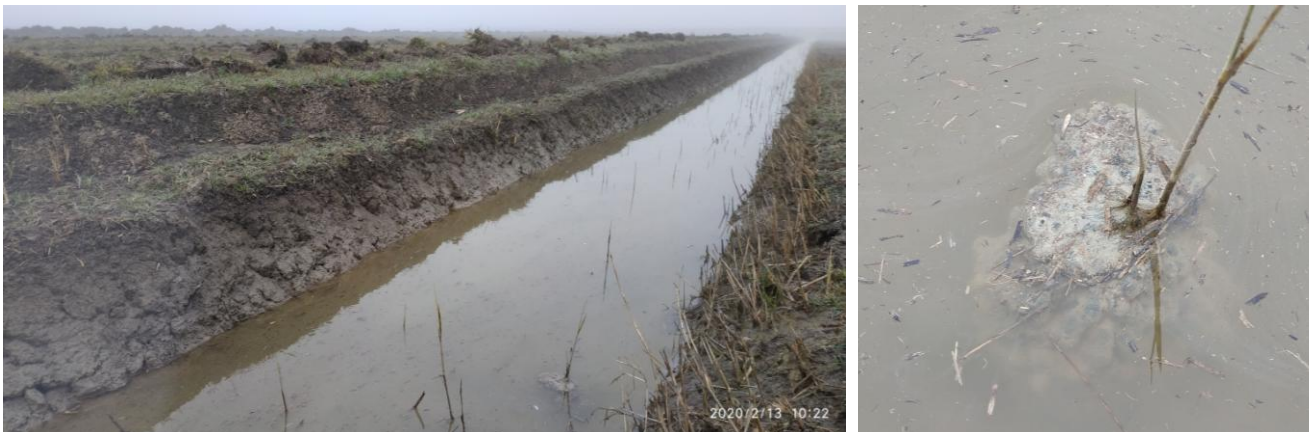
Foto 2 Scolina colonizzata da *Rana dalmatina* nella porzione orientale del bacino di laminazione in attesa di adeguamento delle quote del piano campagna. Ovatura rilevata.

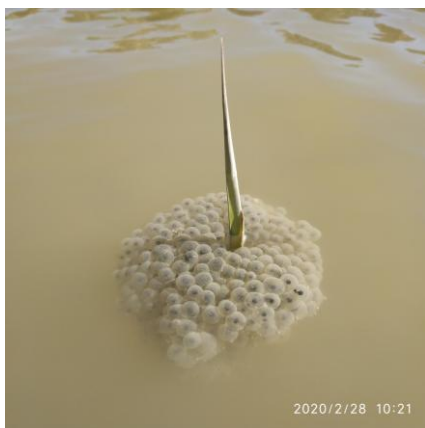
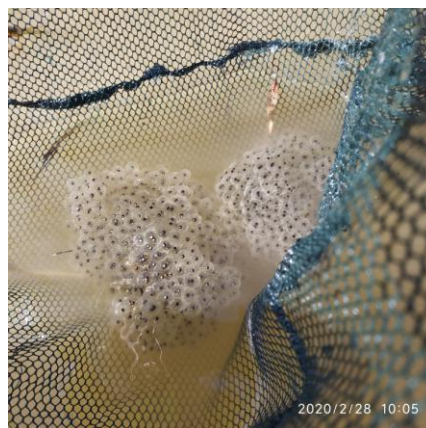
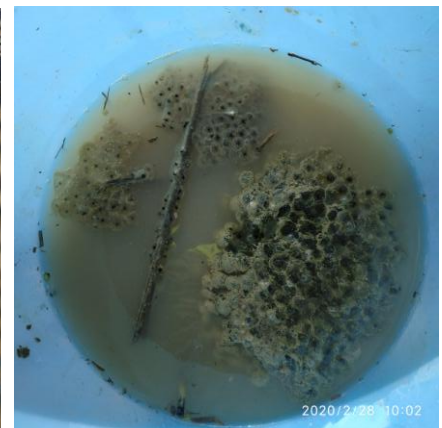
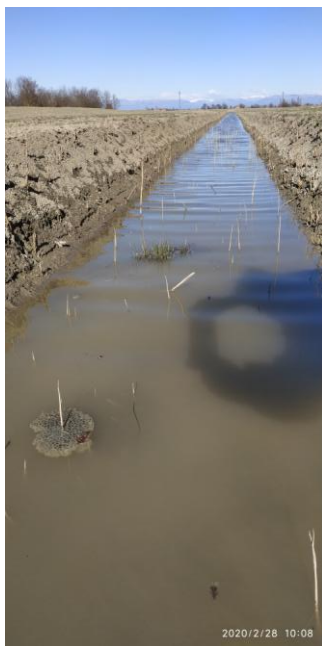
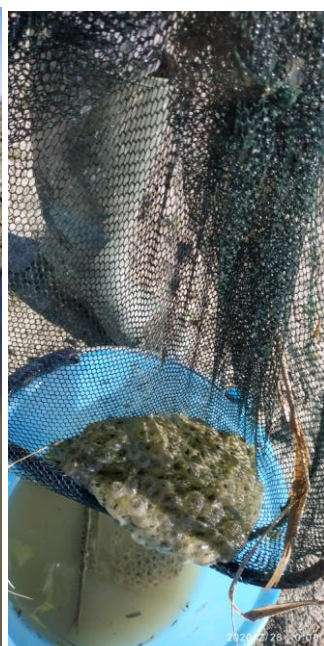
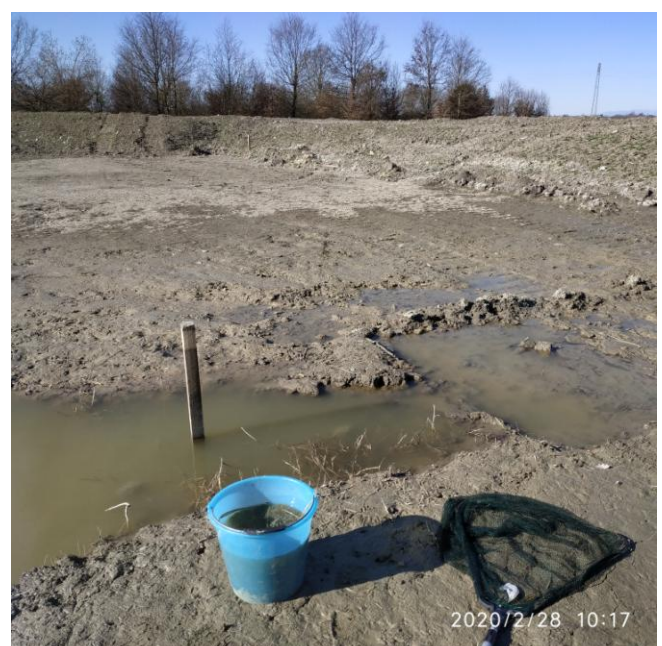
Problematiche riscontrate e attività svolta	<p>Il collegamento tra le scoline e il canale perimetrale e la connessione di quest'ultimo con il canale a nord del bacino determineranno il drenaggio delle scoline e una riduzione del battente che, alla luce della regolarità della morfologia e della pendenza del fondo delle stesse (sottoposte a risonamento in autunno), rischia di portare alla loro messa in asciutta.</p> <p>Eseguita l'ispezione completa delle scoline del bacino di laminazione e individuazione di 16 ovature di <i>Rana dalmatina</i>, comprensive delle 3 già individuate il 13/02/2020.</p>		
Azioni correttive	<input checked="" type="checkbox"/> SI	<input type="checkbox"/> NO	
<p>Prima del collegamento idraulico delle scoline e del conseguente rischio di loro messa in asciutta è stato ritenuto prudentiale procedere alla raccolta delle ovature presenti e alla loro traslocazione in siti idonei esterni all'area di intervento.</p> <p>Per individuare siti di rilascio idonei a garantire il successivo sviluppo larvale, sono stati perlustrati i fossi e i ristagni presenti nell'intorno dell'area di intervento ma sufficientemente prossimi all'area di deposizione. Il fosso posto a ovest dell'area, nel quale è stata individuata una sola ovatura in parziale emersione, è stato scartato per la ridotta presenza di acqua e per la scarsa qualità della stessa nel tratto meridionale. Le due scoline presenti a est dell'area di intervento (contenenti un'ovatura ciascuna) sono state scartate per lo scarso volume idrico</p>

presente. È stato pertanto scelto quale sito di rilascio lo stagno con cannuccia presente a sudest dell'area di intervento, all'interno del quale la presenza riproduttiva della specie è stata contestualmente accertata.

Foto 1 Raccolta e traslocazione di ovature di *Rana dalmatina* nelle scoline del bacino di laminazione.

Nelle prossime settimane si verificherà regolarmente la comparsa di nuove ovature nelle scoline del bacino e si procederà alla raccolta delle ovature eventualmente rinvenute nelle scoline non ancora collegate al canaletto perimetrale. Nelle scoline già collegate, e nelle quali il battente idrico sarà simile a quello di esercizio, ovvero governato dalle precipitazioni e dalla morfologia della scoline, si considera opportuno non interferire con la selezione dell'habitat operata dalla specie e lasciare intatte eventuali ovature.

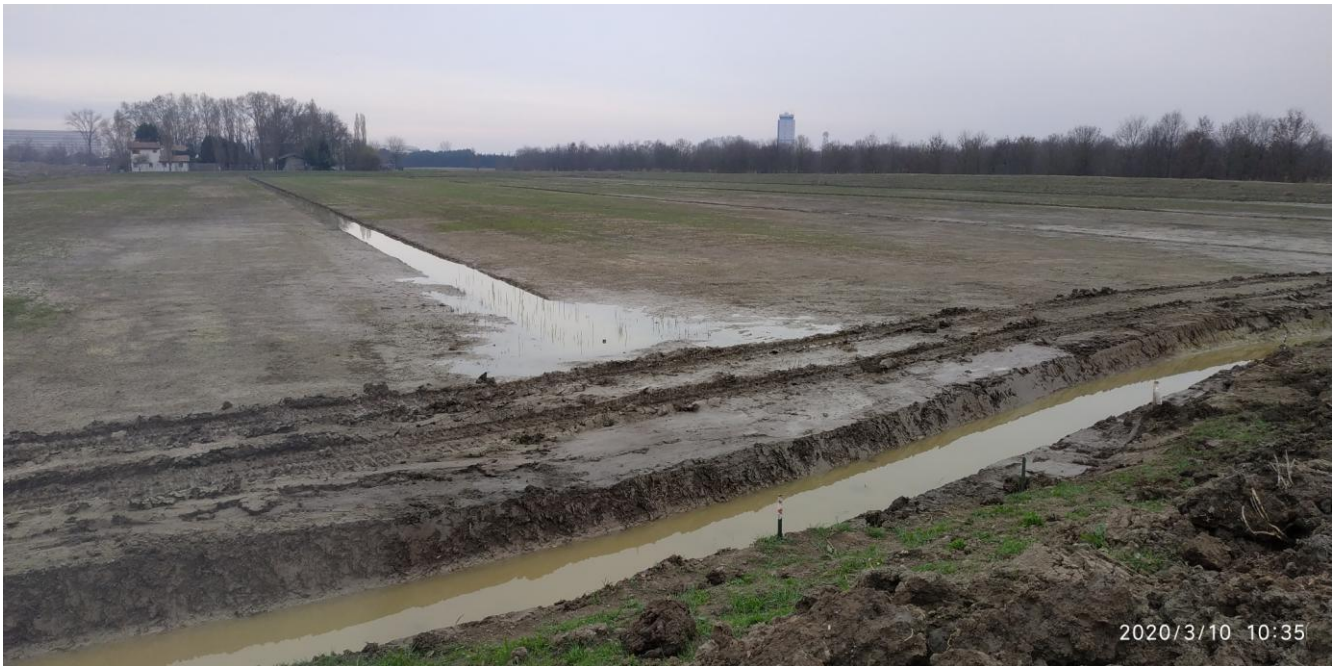
Foto 2 Scolina ancora isolata e non collegata al canale perimetrale collettore.

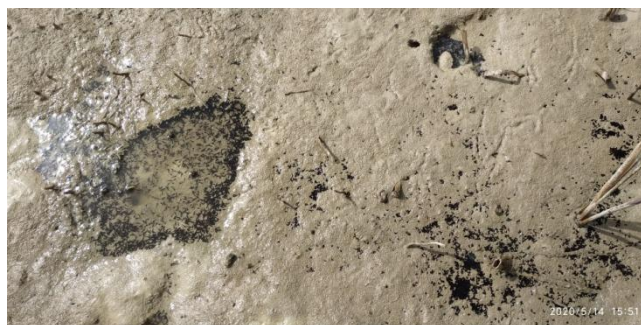
Foto 1 Larve di rospo smeraldino in pozza in fase di essiccazione per evaporazione presso l'opera di restituzione del bacino.

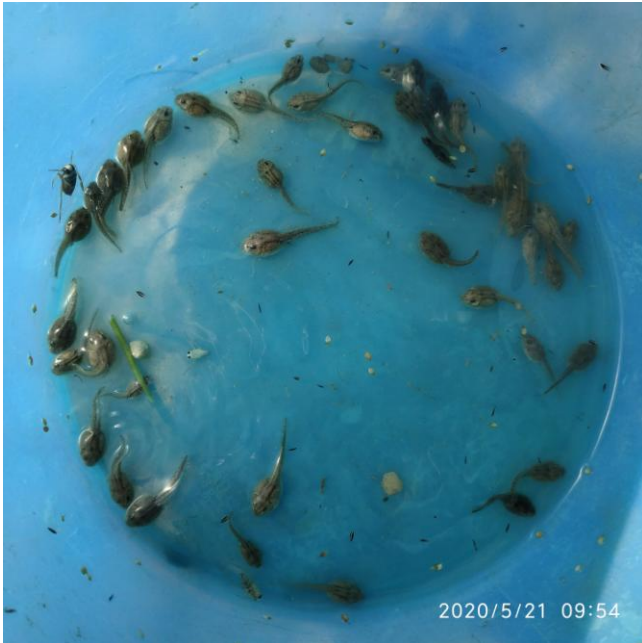
Effettuata la raccolta e traslocazione dei girini presenti nell'invaso. Non sono attualmente necessarie ulteriori azioni correttive.

Foto 1 Larve di rana verde raccolte e traslocate.
