**Aeroporto “Marco Polo” di Venezia
Master Plan 2021**

**ASSISTENZA NATURALISTICA ALLA DIREZIONE
LAVORI – INTERVENTO 5.01 REALIZZAZIONE
BACINO DI LAMINAZIONE**

RAPPORTO ATTIVITÀ SVOLTA

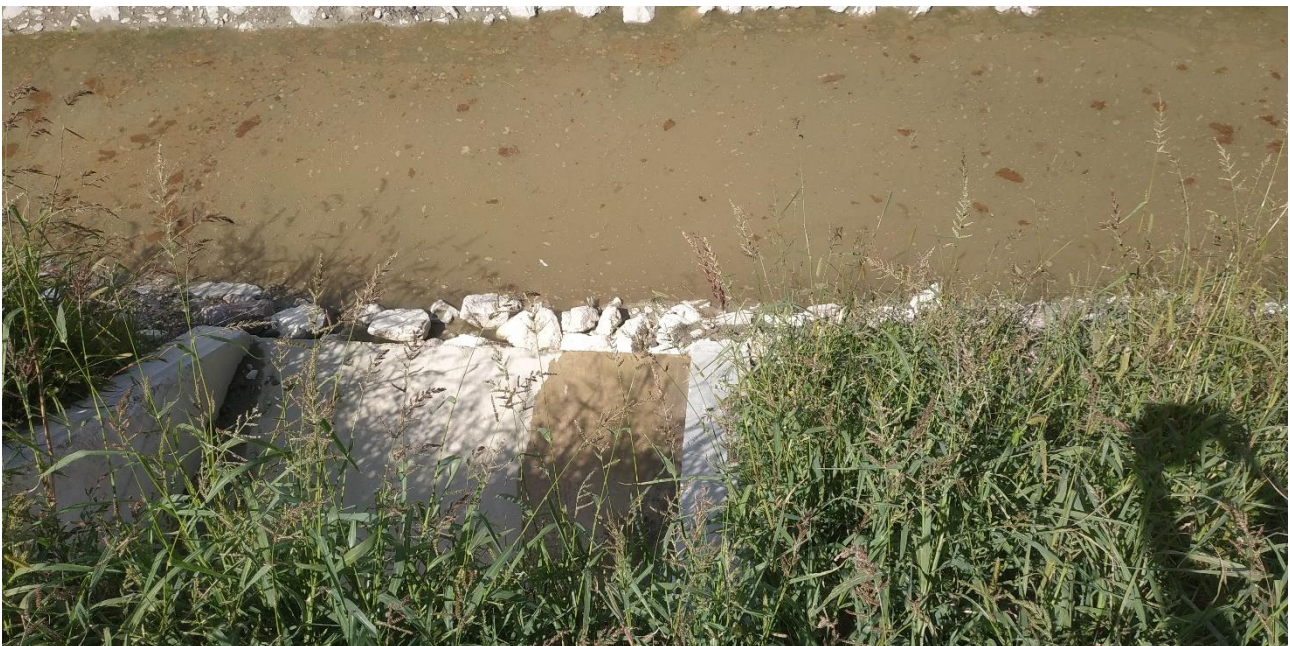
Partecipanti	Dott. Antonio Borgo	
Situazione rilevata	<p>Le scoline e il canale perimetrale sono asciutti. L'inerbimento spontaneo delle superfici del bacino e delle scoline è completo. I lavori sono ripresi dopo la sospensione estiva determinata dalle limitazioni imposte dal Covid 19.</p> <p>Ultimata l'opera di restituzione sul canale irriguo a NO dell'area di intervento e quasi completata la sagomatura dell'argine, con la realizzazione delle scarpate di progetto (Foto 1).</p> <p>Avviato il completamento dello scotico delle superfici ancora da portare alle quote di progetto (Foto 2).</p> <p>È in fase di realizzazione il tratto di scolina perimetrale al piede arginale del lato est del bacino (Foto 3). È stata effettuata la posa dei tombotti di raccordo delle scoline al lato nord della scolina perimetrale, come visibile in foto 1.</p>	
Problematiche riscontrate e attività svolta	<p>Perlustrate le scoline prossime alle aree di intervento per verificare la presenza di raccolte d'acqua e la possibile presenza di testuggini. Non sono state rilevati tratti con presenza d'acqua, né testuggini.</p> <p>A livello dell'opera di restituzione, si evidenzia uno scalino tra il bordo del piano basale dell'opera (in calcestruzzo) e la sottostante riva rinforzata con brecciamme (Foto 4). L'attuale gradino, di circa 20 cm, non sembra valicabile dalla testuggine palustre. Dal momento che tale passaggio è per la specie l'unico collegamento tra il canale e il bacino di laminazione, si ravvisa la necessità di perfezionare il raccordo con pietrisco aggiuntivo in modo da creare uno scivolo di raccordo.</p>

Foto 2 Raccordo tra l'opera di restituzione del bacino e il canale ricevente a nord del bacino stesso.

Azioni correttive	<input checked="" type="checkbox"/> SI	<input type="checkbox"/> NO
È stata informata l'impresa della necessità di perfezionare il raccordo tra opera di restituzione e canale ricevente ed è stato convenuto di procedere all'intervento il 10 settembre, eseguendo la posa manuale del brecciamme necessario.

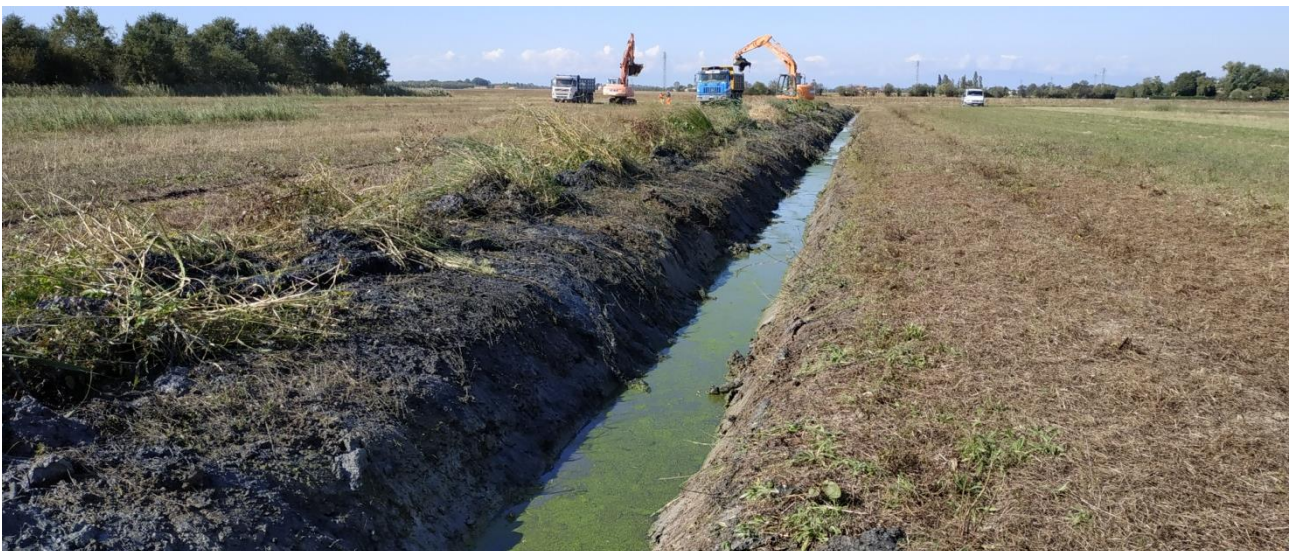
Il materiale scavato, depositato a bordo scolina per consentirne l'ispezione, viene raccolto e caricato su camion dopo la verifica dell'assenza di erpetofauna.

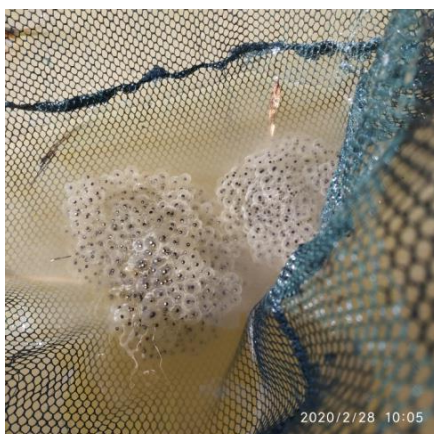
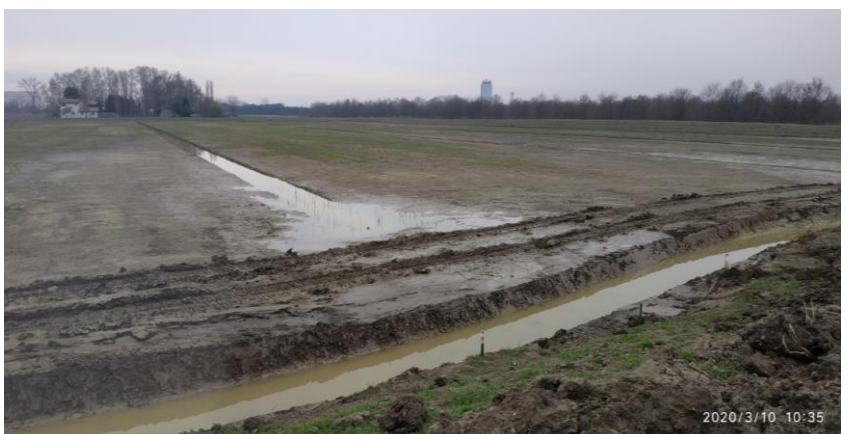
Problematica rilevata:	Dopo la risagomatura delle scoline e lo scavo del canale collettore al piede dell'argine nord del bacino, era prevista, nel mese di febbraio 2020, l'apertura del collegamento delle scoline al canale perimetrale. Fino a quel momento, ogni scolina era isolata rispetto ai corpi idrici circostanti, rappresentando ciascuna un vaso chiuso. Il collegamento tra le scoline e il canale perimetrale e la connessione di quest'ultimo con il canale irriguo a nord del bacino, drenando le scoline, ne avrebbero determinato la potenziale messa in asciutta con perdita di eventuali ovature e stadi larvali delle rane rosse (<i>Rana latastei</i> e <i>R. dalmatina</i>).	
Soluzione proposta	Si è innanzitutto convenuto con l'impresa che il naturalista fosse avvisato prima dell'avvio della lavorazione di collegamento idraulico. Contemporaneamente, il naturalista ha avviato l'ispezione periodica delle scoline, con tempestiva raccolta e traslocazione delle ovature presenti, prima della loro schiusa.

Raccolta di due ovature di *Rana dalmatina* dalle scoline prima del collegamento alla rete idraulica esterna e al loro conseguente drenaggio.

Obiettivo dell'azione	
Specie o habitat target	Rana agile (<i>Rana dalmatina</i>) e Rana di Lataste (<i>Rana latastei</i>), specie listate negli allegati della direttiva 92/43/CE.
Scopo	Evitare la perdita di ovature e stadi larvali delle specie target.
Risultato dell'azione	
1	Individuate all'interno del bacino di laminazione 17 ovature di <i>Rana dalmatina</i> .
2	Le ovature sono state raccolte e immediatamente traslocate nel sito di rilascio.

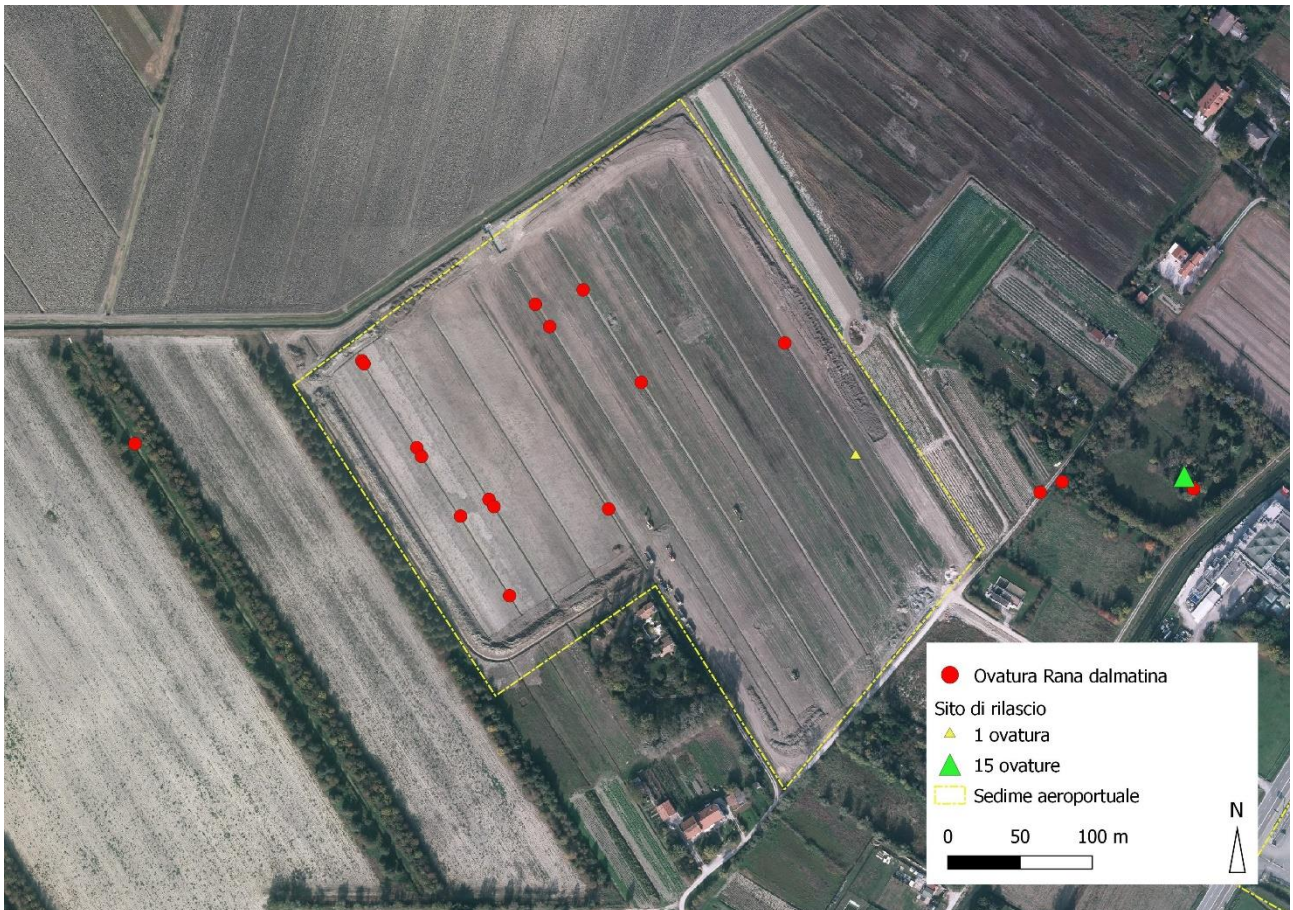
Posizione delle ovature di *Rana dalmatina* rilevate e punti di traslocazione individuati.

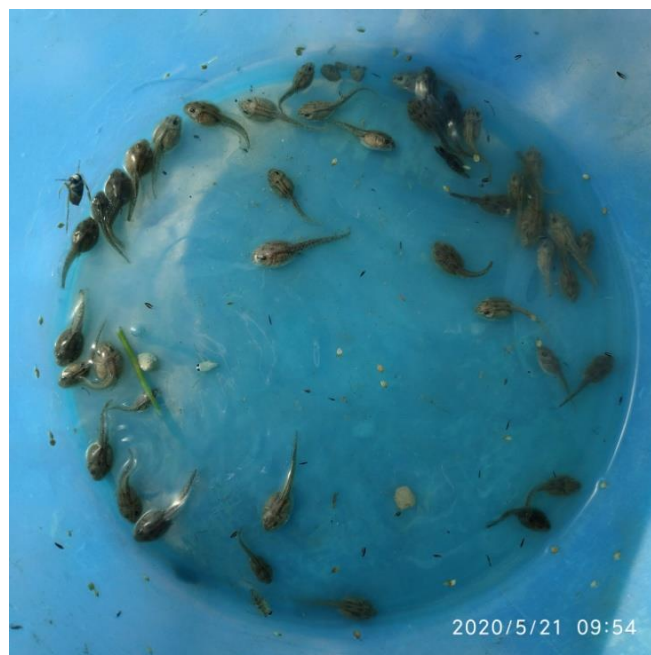
Problematica rilevata:	La sede di scavo ospitante l'opera di ispezione dell'acquedotto, presso l'opera di ingresso del bacino all'angolo sudorientale dello stesso, si è allagata dopo le piogge primaverili, con un battente di oltre un metro di profondità. Al suo interno, ai primi di maggio erano presenti stadi larvali di rana verde (<i>Pelophylax syncl. Esculentus</i>), specie il allegato V della direttiva 92/43/CE.
Soluzione proposta	Per salvaguardare gli stadi larvali dell'anfibio, sono state prese in considerazione due diverse strategie. La prima era quella di rinviare l'interramento a luglio, alla fine della stagione riproduttiva di rana verde (e rospo smeraldino). La seconda proposta, qualora necessario procedere prima della metamorfosi dei girini, era di effettuare la raccolta degli stessi prima e durante la fase di aggotamento preliminare all'interramento della sede di scavo. Avendo dovuto scartare la prima possibilità, si è concordato con l'impresa che il naturalista venisse avvisato dell'interramento con qualche giorno d'anticipo in modo da consentire di organizzare il recupero.

Raccolta di due ovature di *Rana dalmatina* dalle scoline prima del collegamento alla rete idraulica esterna e al loro conseguente drenaggio.

Obiettivo dell'azione	
Specie o habitat target	Rana verde (<i>Pelophylax syncl. Esculentus</i>), specie di allegato V della direttiva 92/43/CE.
Scopo	Evitare la perdita degli stadi larvali della specie target.
Risultato dell'azione	
1	L'azione permette di recuperare solo una quarantina di girini di rana verde. La forte riduzione del numero di girini rispetto alla situazione (diverse centinaia) rilevata in data 8 maggio, appare verosimilmente imputabile a predazione da parte dei numerosi (decine) di gamberi della Louisiana (<i>Procambarus clarkii</i>), di cui l'invaso risulta brulicare.
2	I girini, in mancanza di altri corpi idrici (evaporati a causa della prolungata siccità), vengono rilasciati nel

tratto di canale a nord del bacino, nella rientranza della riva in coincidenza del tombotto di scarico di una ex scolina dell'area del bacino.

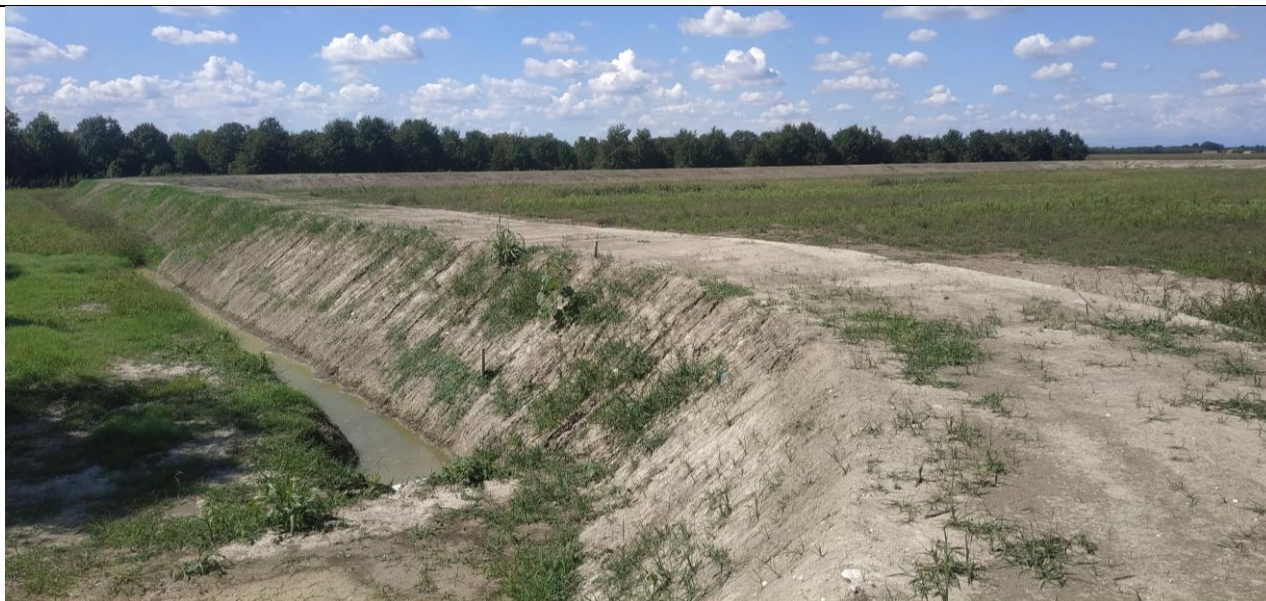
Problematica rilevata:	Ad ultimazione dei lavori presso l'opera di restituzione del bacino, si rilevava uno scalino di circa 20 cm di altezza tra il bordo in calcestruzzo del piano di sfioramento dell'opera e la sottostante riva del canale irriguo ricevente. Dal momento che tale passaggio è l'unico collegamento irriguo disponibile per la testuggine palustre (<i>Emys orbicularis</i>) tra il canale e il bacino di laminazione, il gradino rappresenta una potenziale barriera per lo spostamento della testuggine palustre tra la rete irrigua esterna e interna al bacino.	
Soluzione proposta	È stata evidenziata la necessità di eliminare il gradino costruendo uno scivolo di raccordo in sbrecciato. Si è concordato con Direzione Lavori e impresa di eseguire l'intervento il 10 settembre.	
BL_A4		
Limiti e problematiche	Nessuno.	
Adozione della proposta	<input checked="" type="checkbox"/> SI	<input type="checkbox"/> NO

L'opera di restituzione rappresenta il solo punto di passaggio per la testuggine palustre all'interno del bacino che non richieda il superamento dell'argine perimetrale.
